Palácio Nacional da Ajuda

Intervenções prioritárias - 2013

Projeto e fiscalização:	DGPC / DEPOF
Arquitetura	Luísa Cortesão com colaboração de Jorge Carvalheiro
Engenharia civil	Bruno Afonso e Elizabeth Carvalheira
Engenharia eletrotécnica	Artur Valente e Nuno Tomaz
Engenharia mecânica	João Rocha
Coord. de segurança em obra	Júlio Antunes
Entidades executantes:	Ecociáf, Ld. ^a Andaluga, Ld. ^a Cobeng, Ld. ^a In Situ, Ld. ^a OMEP, Ld. ^a
Valor (IVA incluído):	€ 409.472,50
Prazo de execução:	75 dias
Data de conclusão:	Dezembro 2013

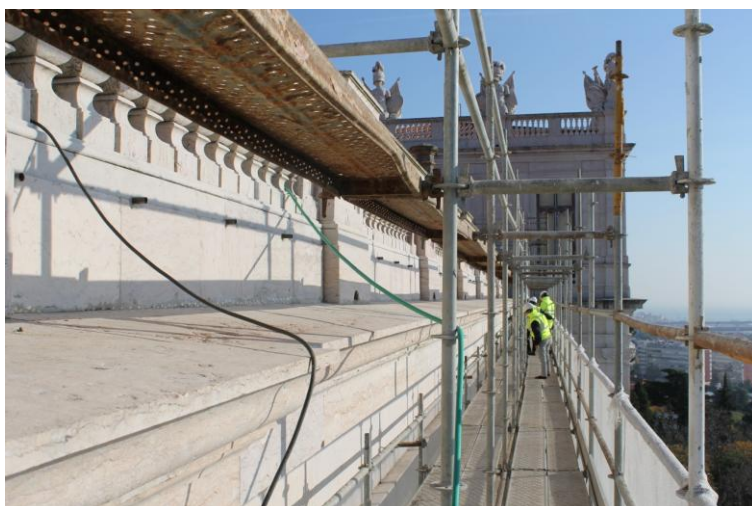
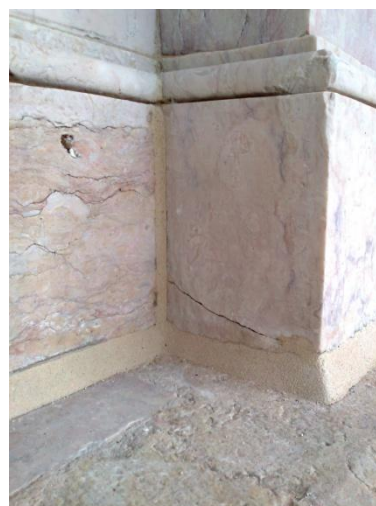
Todo o revestimento de pedra, em lioz, foi limpo, revistas as juntas e corrigidas algumas pendentes de forma a assegurar um correcto escoamento de águas. Alguns processos de destacamento de elementos e pequenas fracturas, resultados da oxidação de elementos metálicos de fixação, foram também estabilizados.

1 e 2 - Limpeza, conservação e restauro de elementos pétreos e pormenor

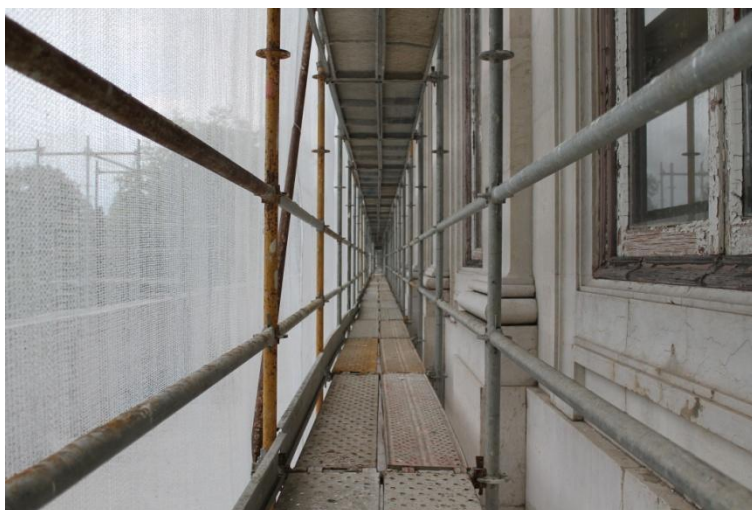
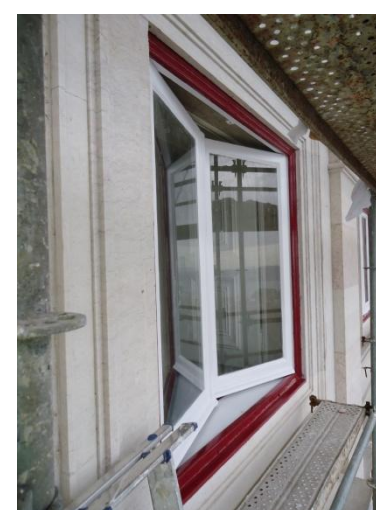
Os caixilhos de madeira foram objecto de restauro integral. Procedeu-se à remoção de tintas, substituição de elementos apodrecidos de madeira, revisão de uniões e ferragens e posterior pintura com hidratação prévia com óleo de linhaça.

3 e 4 - Andaime de acesso a elementos pétreos e Recuperação de caixilhos

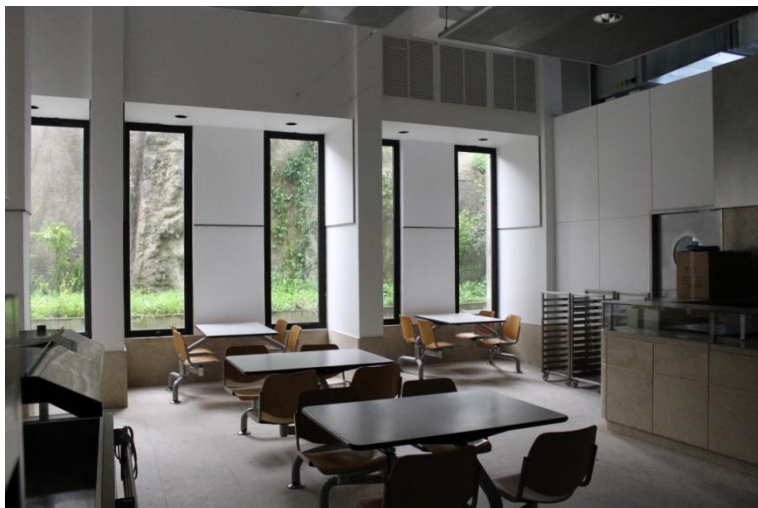
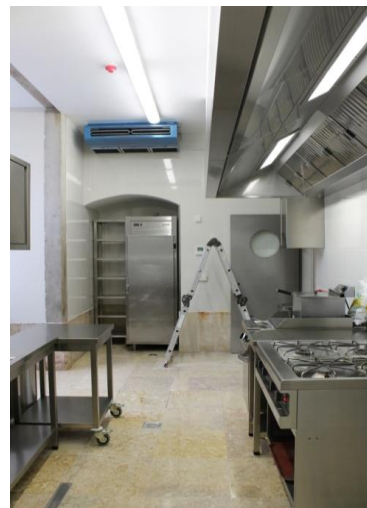
5 e 6 - Reabilitação do Espaço de restauração – sala de refeições e cozinha

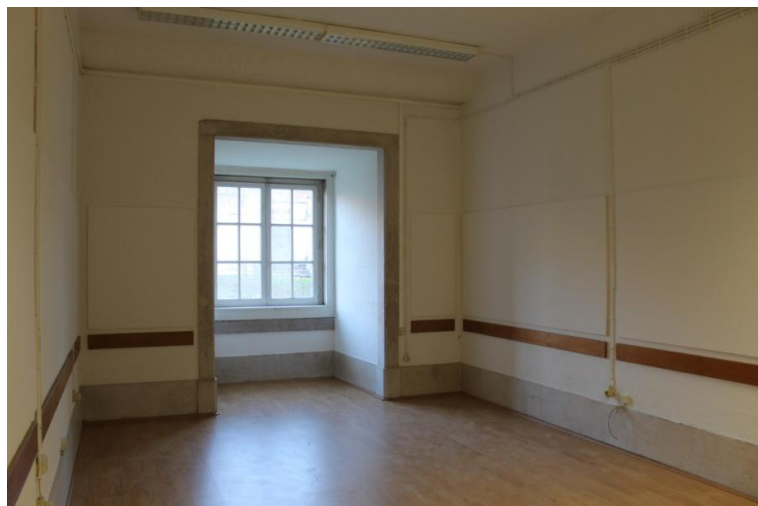
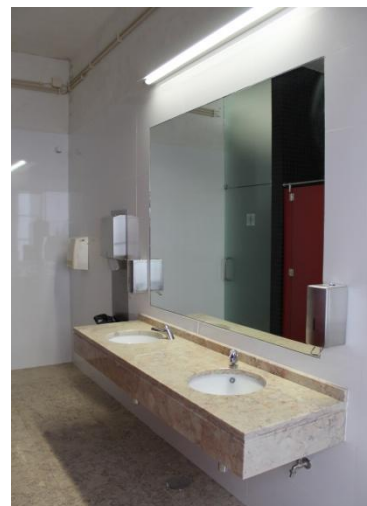
7 e 8 - Requalificação de áreas de trabalho – salas e instalações sanitárias
