A Ermida do Espírito Santo (Sintra): intervenção arqueológica realizada em 2001

CATARINA COELHO*
JOSÉ LOURENÇO GONÇALVES**

R E S U M O Apresentam-se os resultados da intervenção arqueológica preventiva realizada na Ermida quinhentista dedicada ao Divino Espírito Santo, edificada na freguesia de São João das Lampas, no Concelho de Sintra. Tais trabalhos decorreram no âmbito das obras de recuperação e restauro do imóvel levadas a cabo pela Fábrica da Igreja de São João das Lampas. Pretende-se, ainda, enquadrar a edificação deste templo no contexto seiscentista da história regional sintrense.

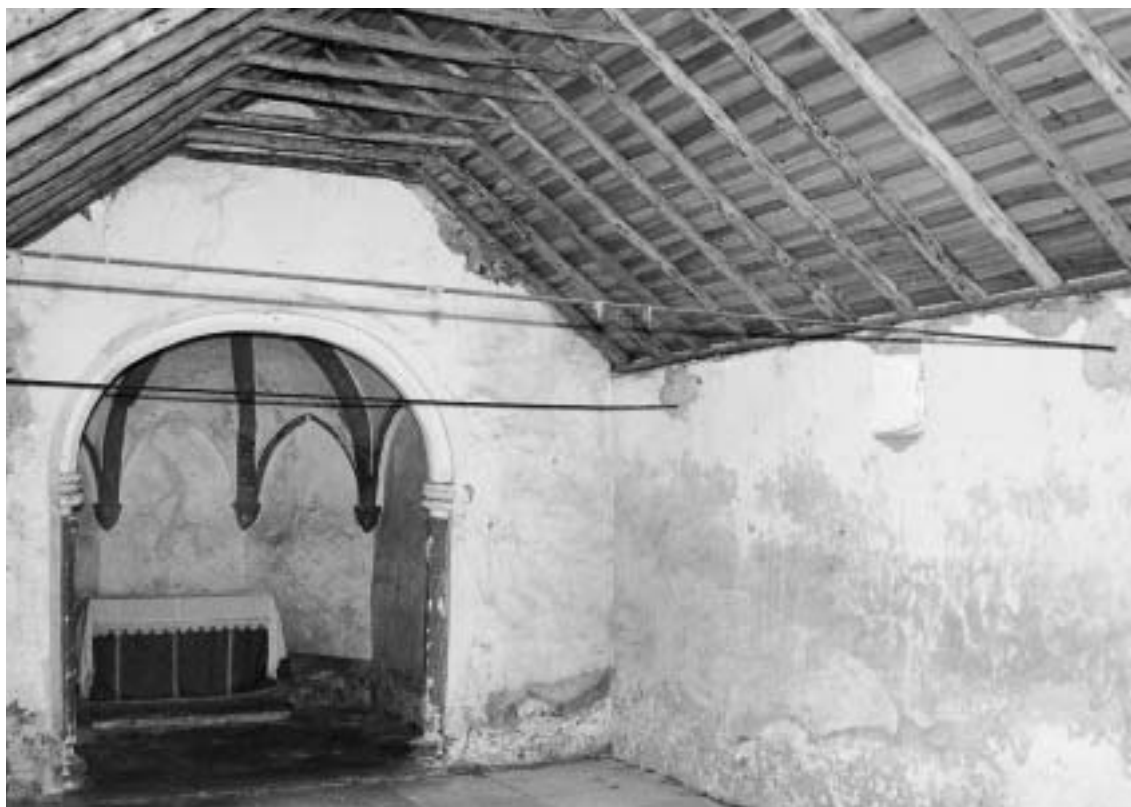
O acentuar de algumas deficiências, sobretudo a nível de infiltrações quer no telhado, quer nas paredes da Ermida do Espírito Santo, levou a que a Fábrica da Igreja de São João das Lâmpas, proprietária da Ermida do Espírito Santo, decidisse promover uma campanha de trabalhos de beneficiação e restauro deste templo quinhentista (Fig. 5).

Fig. 5 Ermida do Espírito Santo: perspectiva do interior antes do início dos trabalhos.

Para tal estava prevista a instalação de canais de escoamento de águas junto às paredes no exterior do edifício. Projectou-se, para o interior, o levantamento do pavimento existente, composto por lajes calcárias, e o rebaixamento do nível do solo. Estes trabalhos visaram, ainda, a colocação de uma matéria impermeabilizadora que permitisse resolver a questão da concentração de águas pluviais no interior que, habitualmente, tem origem em infiltrações através das paredes do imóvel. Tais obras de melhoramento foram, igualmente, acompanhadas por uma nova picagem das paredes e colocação dos rebocos apropriados.

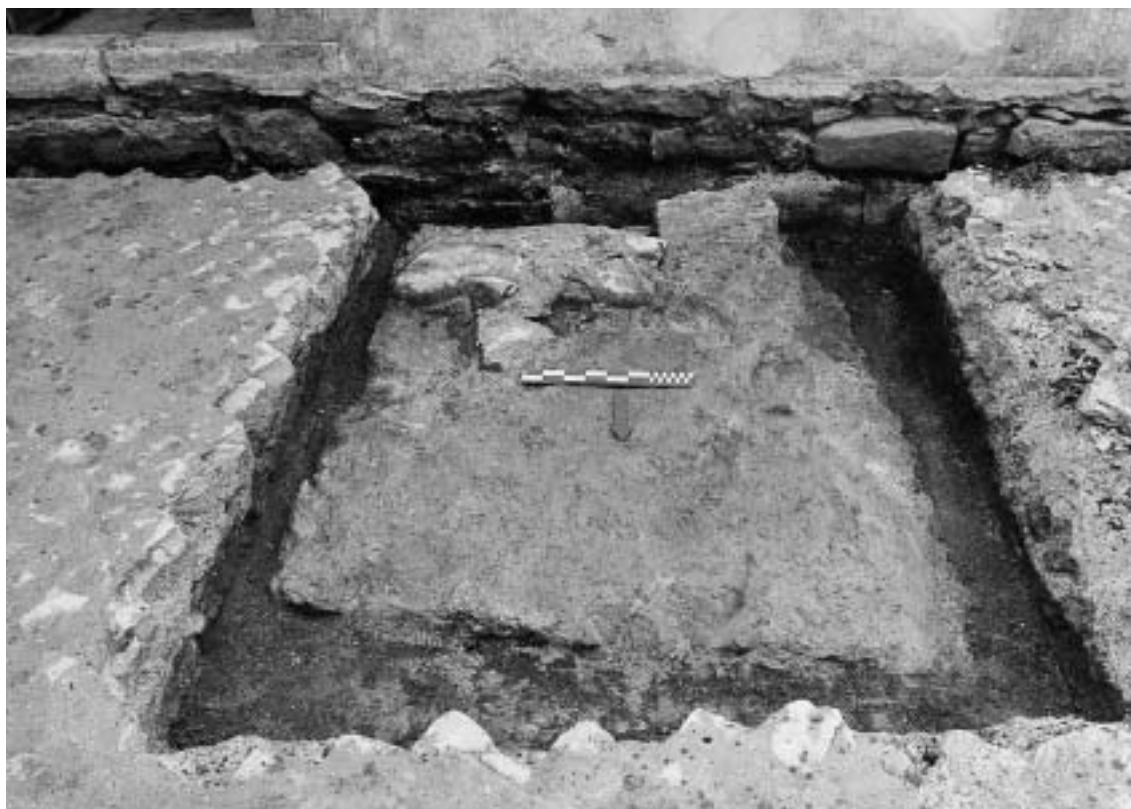
Fig. 6 Ermida do Espírito Santo: perspectiva do alicerce do contraforte da parede norte da nave.

Por outro lado, pensamos que a fábrica do alicerce do contraforte designado como [U.E. 9] (Fig. 6) observado sensivelmente a meio da fachada norte, deverá corresponder a uma fase mais antiga do que a actual, inclusive, anterior à própria edificação do outro contraforte identificado na esquina sudeste da nave, e denominado [U.E. 3] (Fig. 7). Associado a esta unidade estratigráfica estava um outro foco de derrube [U.E. 3I], produto ou da sua construção, ou do seu desmantelamento. A eliminação desta estrutura, simétrica ao exemplar existente na fachada sul, deverá ter coincido com a construção da casa confinante com este templo, altura em que também foi construída a fossa céptica aqui registada.

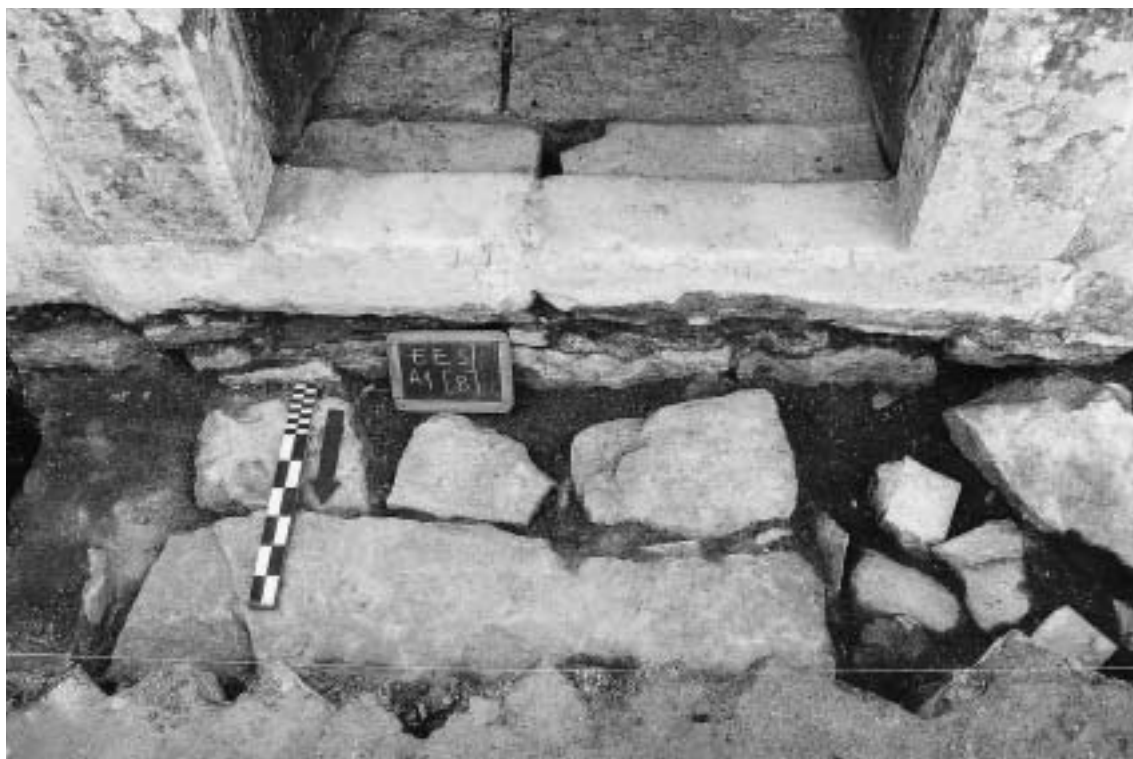
Fig. 8 Ermida do Espírito Santo: vestígio do degrau identificado na porta norte.

A testemunhar as diversas alterações efectuadas na fachada norte da Ermida do Espírito Santo está, ainda, o vestígio de degrau [U.E. 8], claramente desfuncionalizado pela alteração da cota do pavimento da rua limítrofe (Fig. 8).

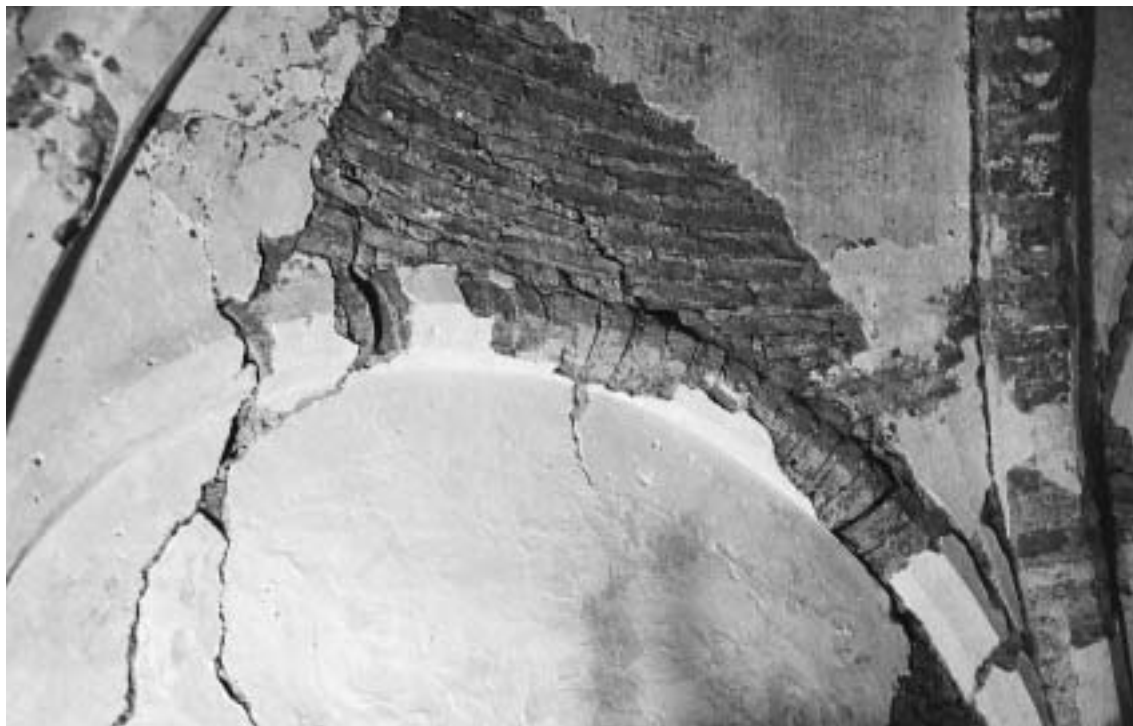
Fig. 13 Ermida do Espírito Santo: pormenor da desagregação do revestimento parietal.

(2) Desagregação do revestimento parietal (argamassa fina). A maior parte do revestimento encontrava-se sem qualquer tipo de adesão à alvenaria de suporte, com muitas áreas preservadas *in situ*, pontualmente interrompidas por lacunas de dimensão apreciável. As causas de degradação reflectem-se: (a) no decaimento dos materiais usados na amassadura; (b) movimentos estruturais que originaram desnivelamento e fissuras nas paredes; (c) eflorescência de sais solúveis, resultante da recristalização dos ciclos de secagem/molhagem desencadeados pela infiltração sazonal de águas pluviais. Estes aspectos, apesar de actuarem genericamente em conjunto, adquiriam, por vezes, expressão pontual (Fig. 13);

Nas zonas que apresentavam problemas de sais solúveis removeu-se toda a argamassa remanescente e lavou-se intensamente o local, com a passagem abundante de água, tendo em conta que não foi logisticamente possível realizar uma dessalinização conveniente. Considera-se que a reparação do telhado operada pela empresa de construção, irá evitar futuras infiltrações e, assim, bloquear o processo de solubilização e subsequente recristalização superficial.

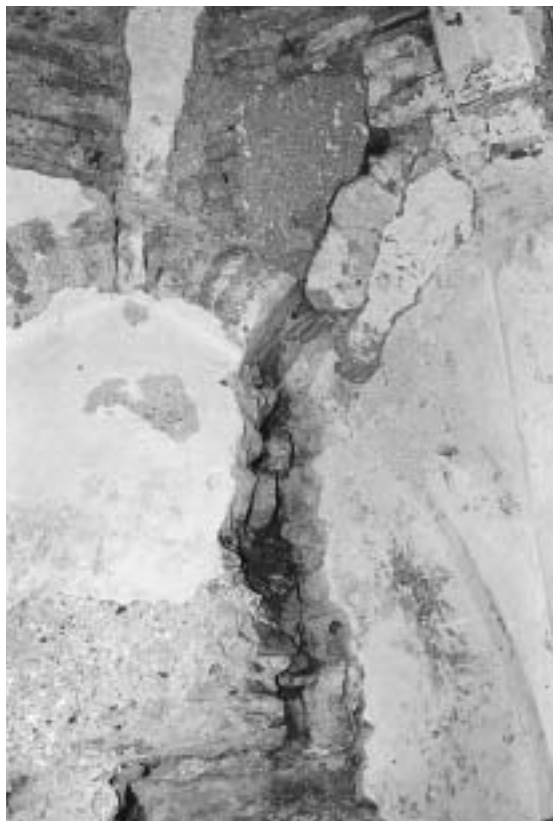
Fig. 14 Ermida do Espírito Santo: identificação dos problemas estruturais no interior da abside.

(5) Problemas resultantes de modificações estruturais (Fig. 14). O problema que, aparentemente, terá desencadeado e contribuído para o acentuado estado de desagregação da estrutura, teve origem na segmentação intencional de duas nervuras do topo leste, a cerca

de 20 cm acima do altar. O motivo deste corte deveu-se à aplicação de um tríptico de madeira, entretanto removido e confiado à Paróquia de São João das Lampas. A estrutura da abside, cujas nervuras em ogiva compõem um equilíbrio interdependente de todos os elementos do conjunto, terá sido forçosamente afectada, provocando uma série de movimentos entre paredes e nervuras. O reflexo desses movimentos manifestou-se na abertura de grandes fissuras nas paredes, no alívio de carga na peça de fecho — florão — e inerente deslocamento seguido de destacamento da pequena nervura de remate com o arco de transição. Este, por seu lado, também abateu e abriu ligeiramente (Fig. 15).

Antes, porém, foi necessário proceder a reparações na estrutura. A opção original seria de reforçar as nervuras intencionalmente segmentadas, mas decorre ainda a intenção futura de

repor o retábulo no local original depois de correctamente restaurado. Deste modo, foi apenas possível preencher as grandes fissuras com aparelho semelhante ao original e as pequenas fissuras com a argamassa de revestimento adicionada com encasque.

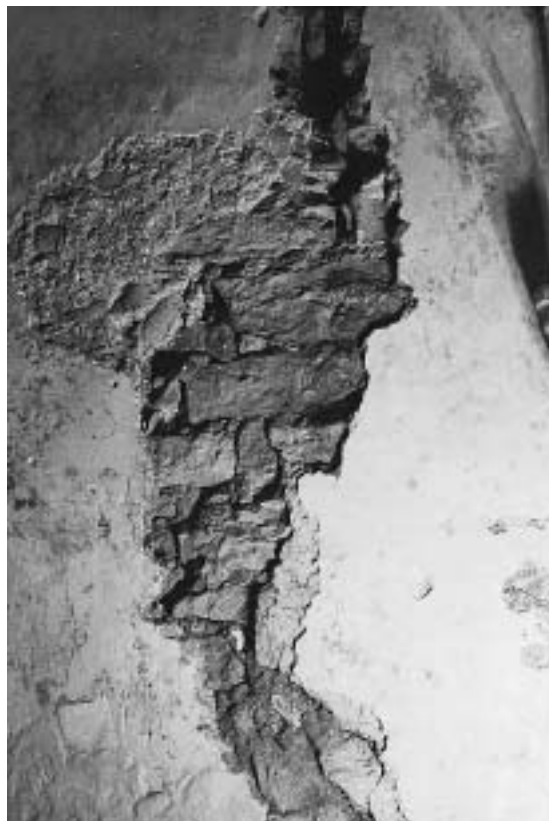
Fig. 15 Ermida do Espírito Santo: pormenor das fissuras de grandes dimensões.

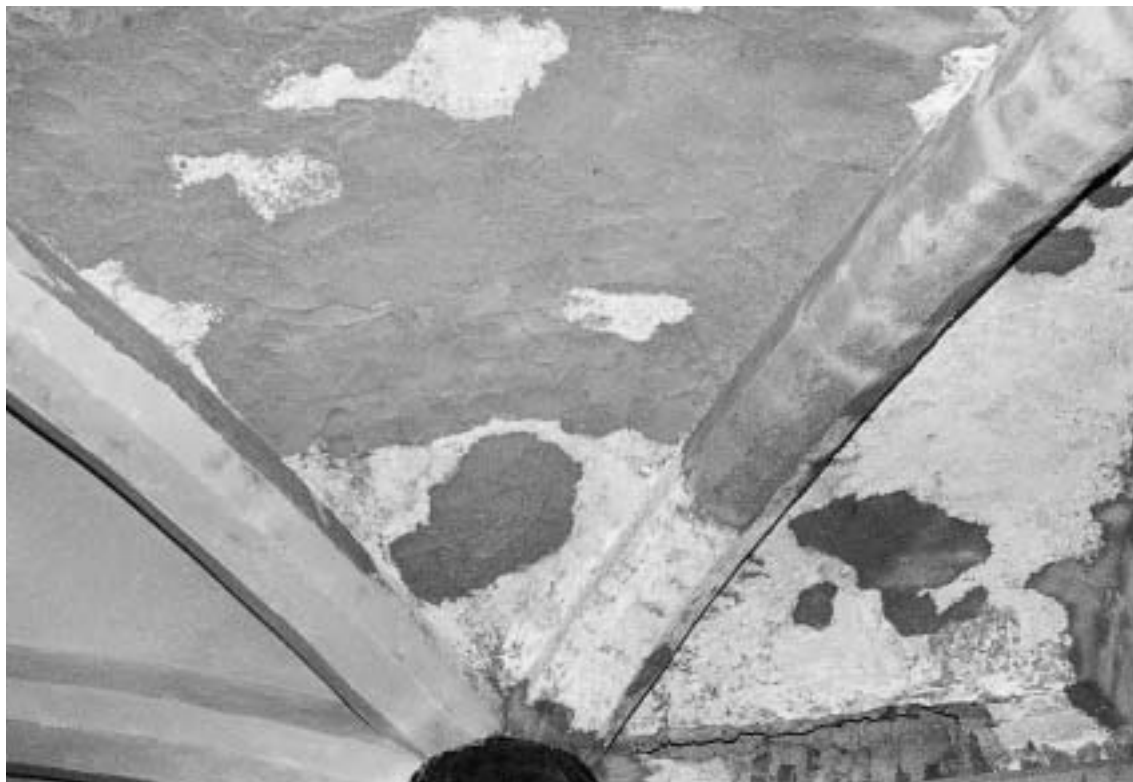
Fig. 16 Ermida do Espírito Santo: preenchimento de lacunas e reboco no tecto da capela-mor.

O preenchimento de lacunas cingiu-se ao tecto e paredes até à altura de 100 cm do chão, uma vez que não nos foi possível perceber se existiriam azulejos suficientes para revestir toda a área original ou, no caso de isso acontecer, se haveria essa intenção.

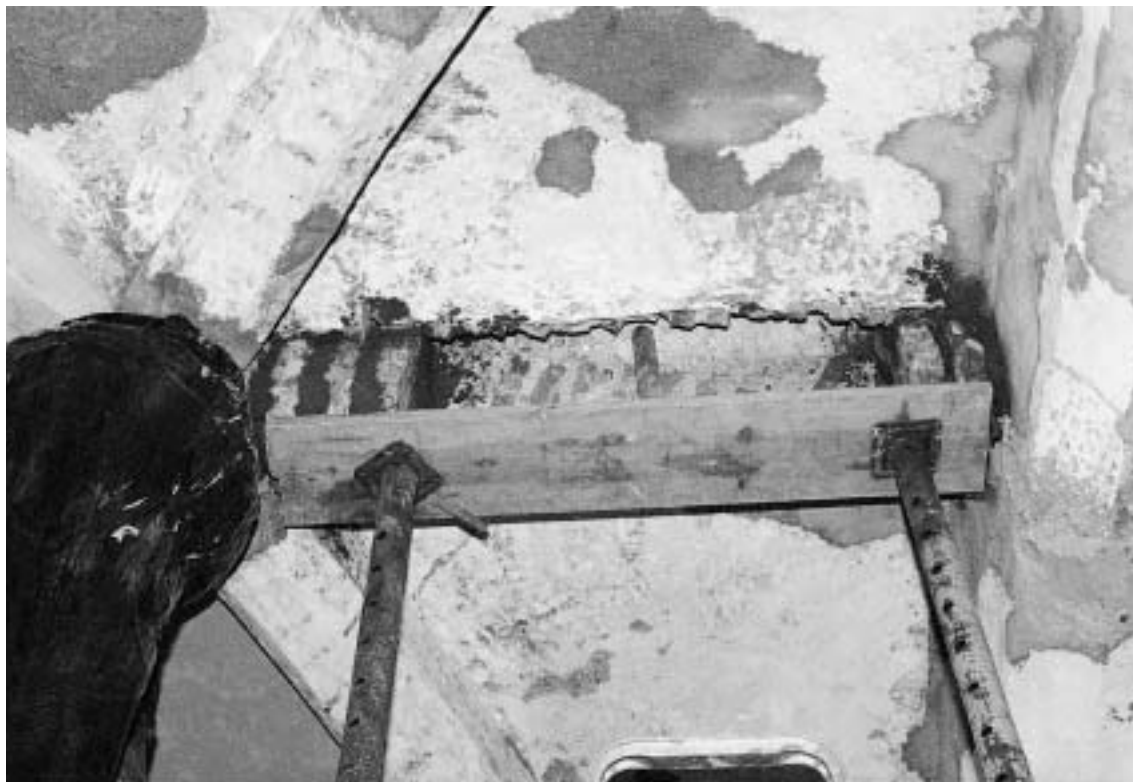
Fig. 17 Ermida do Espírito Santo: remoção e reforço da pequena nervura de fecho com o arco de transição.

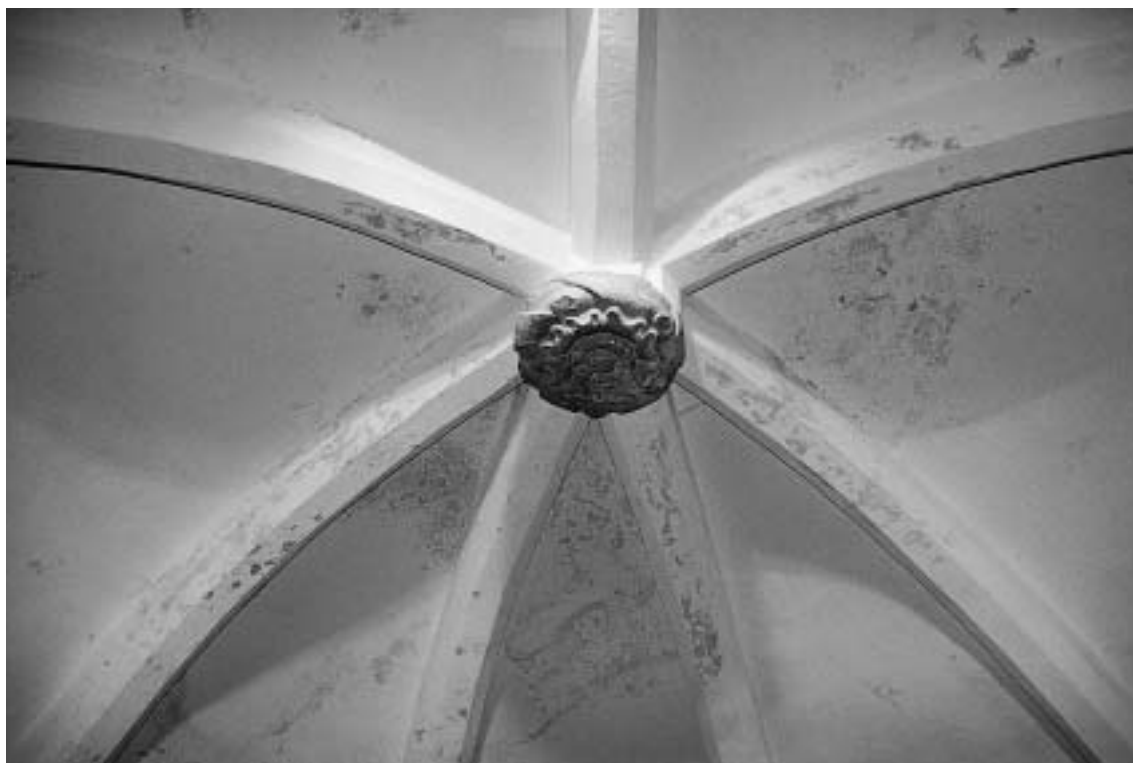
Fig. 18 Ermida do Espírito Santo: pormenor das nervuras junto da peça de fecho — florão — no tecto após a intervenção de restauro.
