Largo de Jesus: contributo para a história incógnita de Lisboa antiga

O presente artigo tem como objectivo a divulgação dos resultados da escavação arqueológica de salvaguarda do Largo de Jesus (Mercês, Lisboa) realizada entre 3 de Janeiro e 30 de Maio de 2005. Os trabalhos efectuados permitiram identificar diversas realidades que traçam a história da ocupação desta zona da cidade desde o século XVI, destacando a importância e a responsabilidade que assumem cada vez mais a arqueologia urbana e as intervenções de emergência na reconstituição histórica de Lisboa antiga.

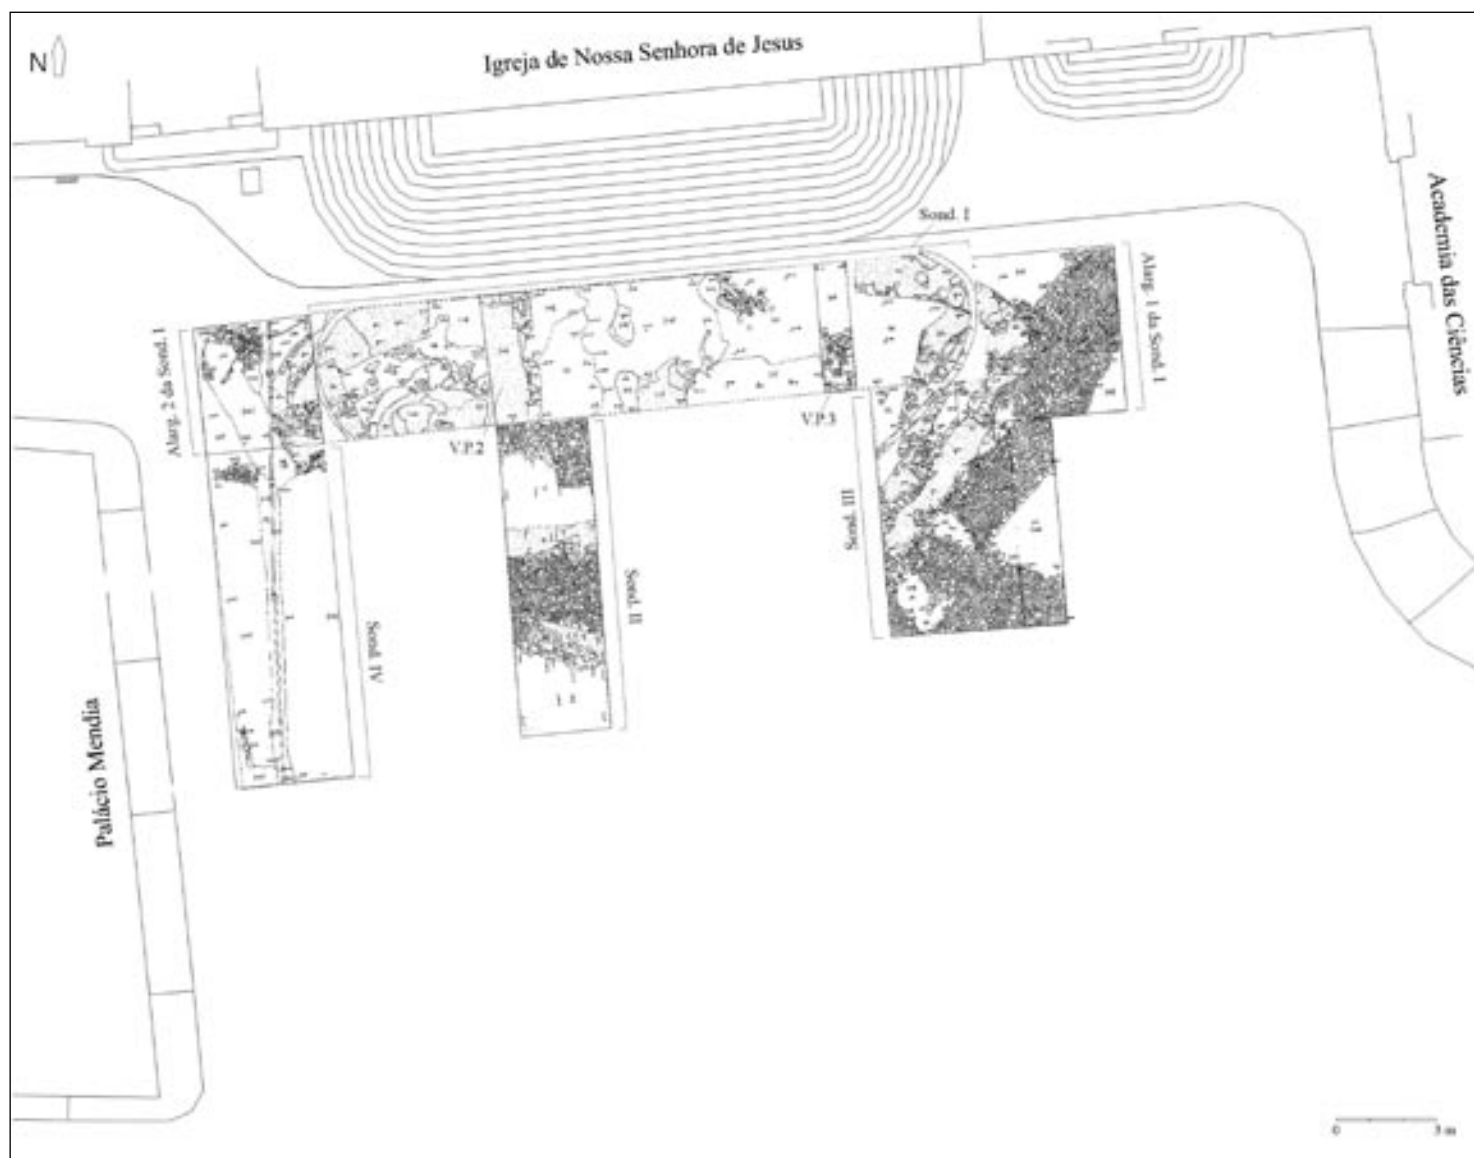
Fig. 4 Implantação das quatro sondagens iniciais e das duas valas de prospeção, abertas na Sondagem I, antes do início da escavação em área.

Como estratégia de intervenção, optámos pela abertura inicial de uma sondagem com 20 m x 4 m, paralela à fachada da Igreja de Jesus e imediatamente contígua ao primeiro lance de escadas do adro, considerando-se esta área como a mais sensível na detecção de eventuais contextos de enterramento. Foram igualmente abertas três outras sondagens, perpendiculares à primeira e com as dimensões de 10 m x 3 m, com o intuito de aferir a evolução estratigráfica desta zona no máximo de extensão possível (Fig. 4), tendo-se tornado pertinente a dado momento, a escavação em área, como única forma de perceber a articulação do conjunto arqueológico.

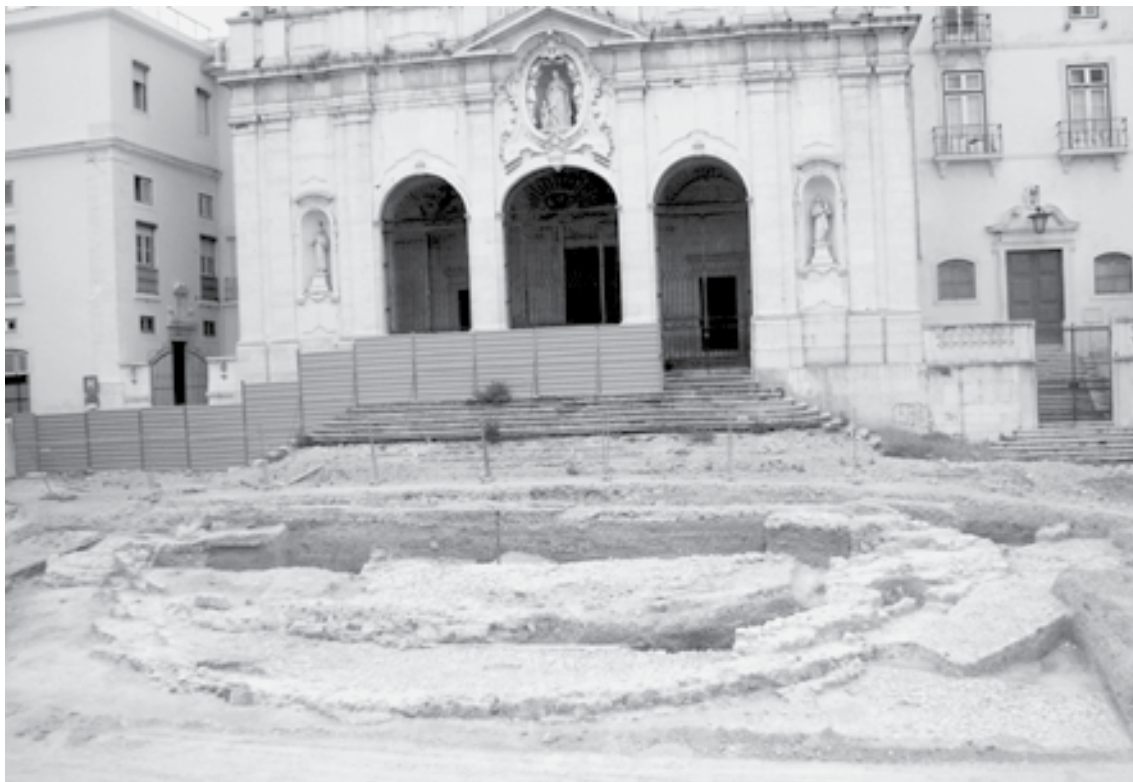
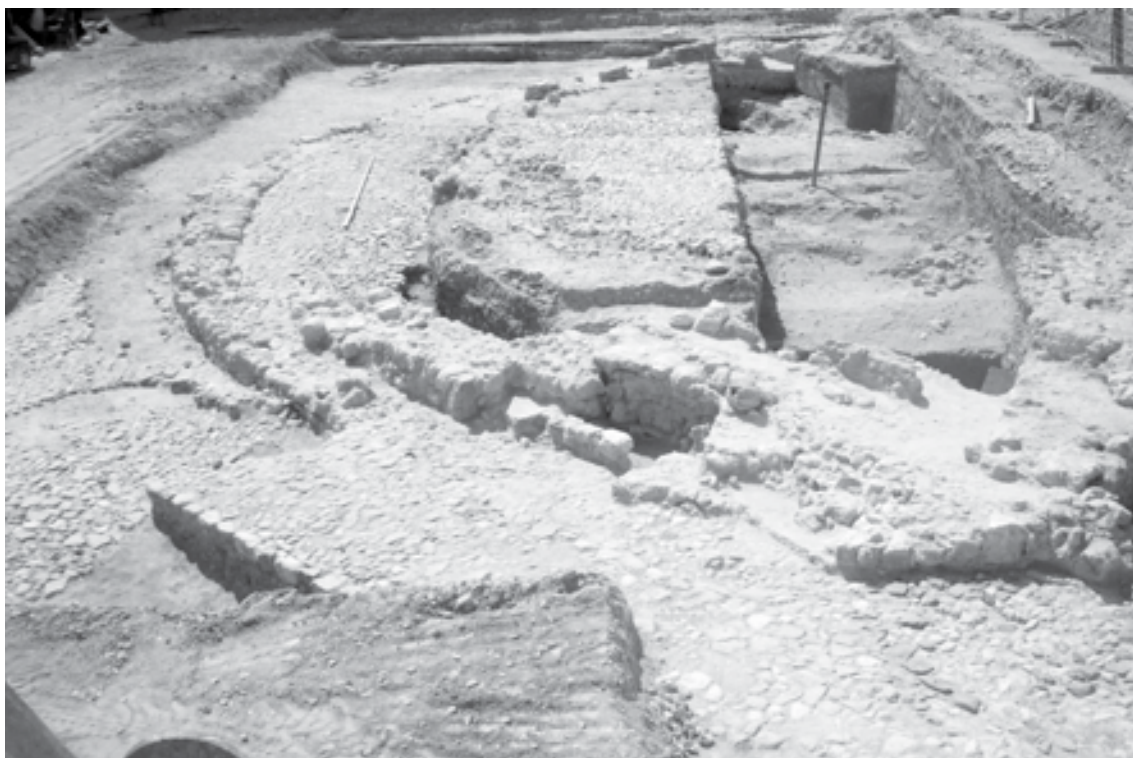
Fig. 5 Aspecto geral da configuração do antigo Largo, visto de Sul.

Fig. 6 Configuração antiga do Largo de Jesus vista de Este.

Trata-se de uma construção de planta linear semi-helicoidal, desenvolvida paralelamente ao adro da Igreja e cujas extremidades E e W apresentam uma configuração subquadrangular boleada, de onde parte, por sua vez uma segunda estrutura de planta idêntica, mais pequena, o que confere a estes pontos de junção, nas extremidades, a aparência de “volutas”, como Araújo descreve (Figs. 5, 6 e 7). Embora o topo se apresente muito destruído e desagregado, distingue-se clara-

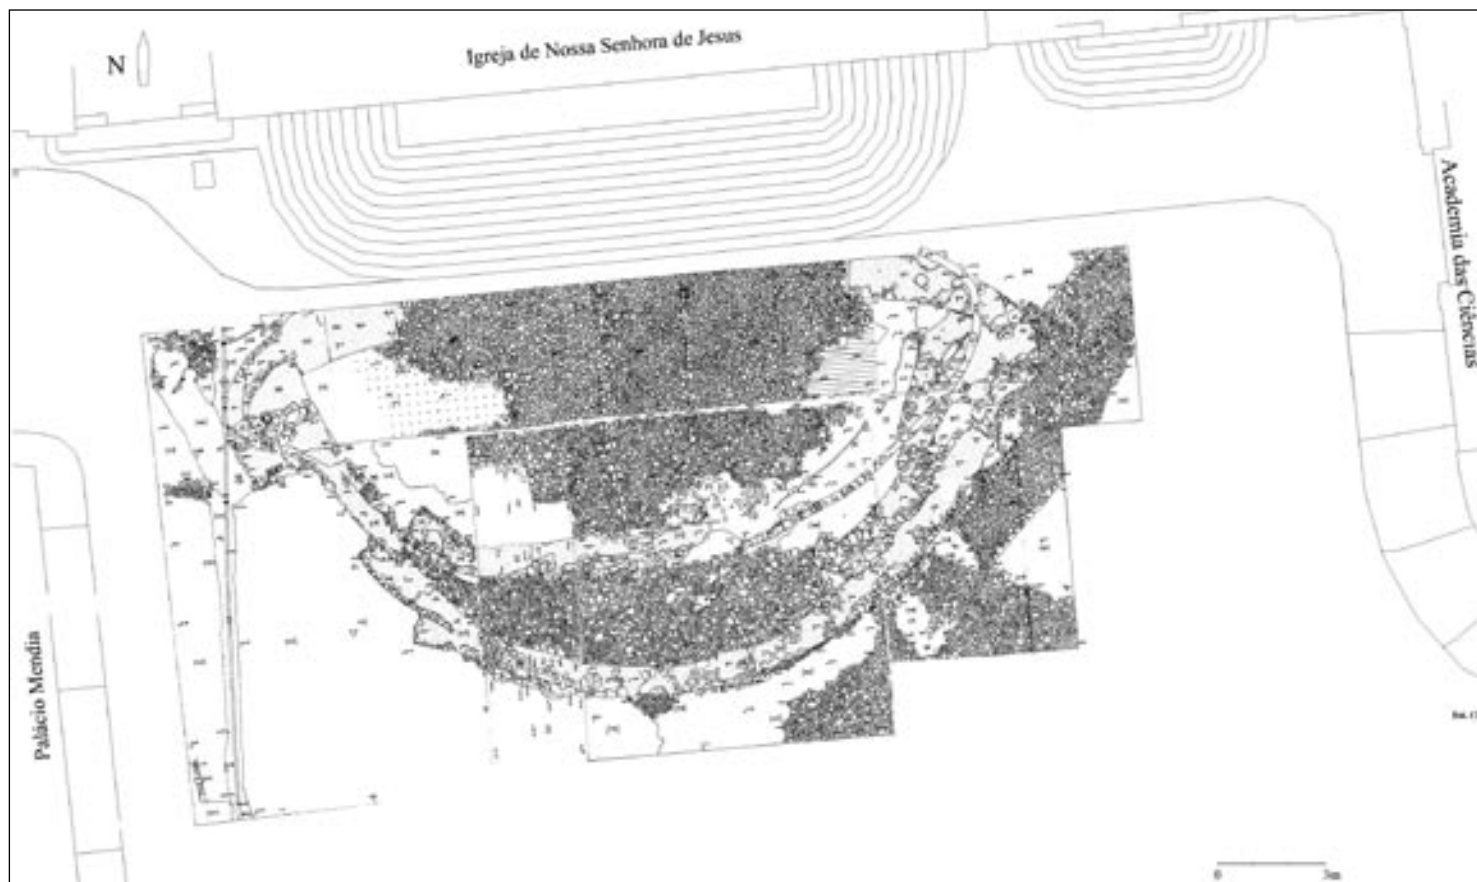
Fig. 7 Planta da configuração antiga do Largo de Jesus.

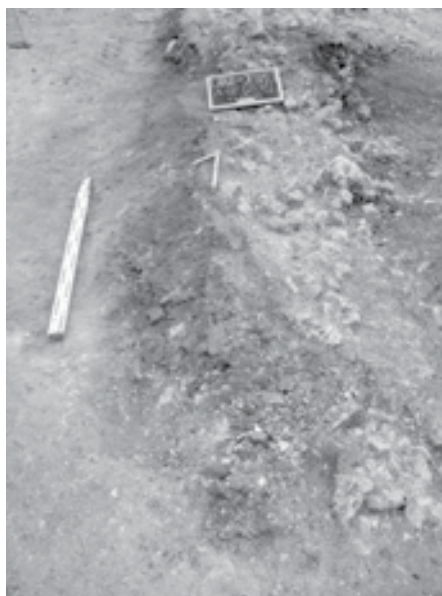
Figs. 9 e 10 Aspecto da U.E. [208], sendo visíveis à superfície os fragmentos de grelha e de revestimento de forno, à direita, e exemplares de revestimento interno de forno de cerâmica exumados nesta unidade, à esquerda, respectivamente.

Confrontando com esta estrutura — U.E. [70] —, foi identificada a U.E. [208] (Fig. 9), constituída por um grande aglomerado de fragmentos de cerâmica de construção muito fragilizados e de porções de revestimento interno e de grelha de forno cerâmico, envolvendo abundantes fragmentos de chacota e trempes de suporte de cozedura (Figs. 10 e 11), parecendo tratar-se do resultado da demolição de estruturas de uma eventual oficina oleira situada no local ou nas suas proximidades, cuja presença é aliás sugerida pelo elevado número de trempes que pudemos registar em várias das unidades de depósito sob o pavimento de calçada. Igualmente neste sentido, aponta a notícia da existência de várias olarias sedeadas nesta zona e nas áreas limítrofes da freguesia (Neto, 1967, p. 80-82).

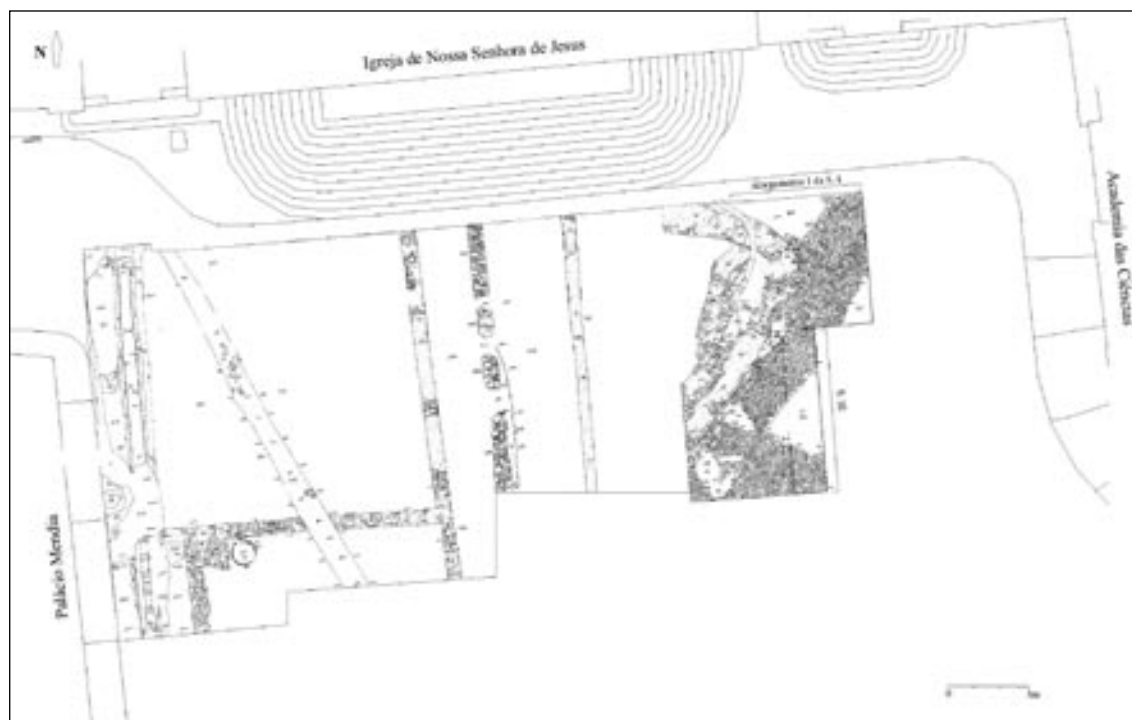
Fig. 12 Planta geral do complexo construtivo seiscentista, sucessivamente sectionado por infra-estruturas de saneamento.

A escavação em área permitiu não só expor a totalidade das estruturas do antigo Largo como perspectivar a articulação entre as diferentes realidades arqueológicas já parcialmente identificadas. Com a remoção das unidades subjacentes ao pavimento do antigo Largo, tornou-se clara a continuidade para sul da U.E. [70], parcialmente reutilizada como base de assentamento das estruturas do antigo Largo e que se revelou integrar a estrutura de alicerce de um grande complexo construtivo de planta sub-rectangular, definindo, com as U.E. [160] e [230], três compartimentos e testemunhando uma ocupação anterior (Figs. 12, 13, 14 e 15).

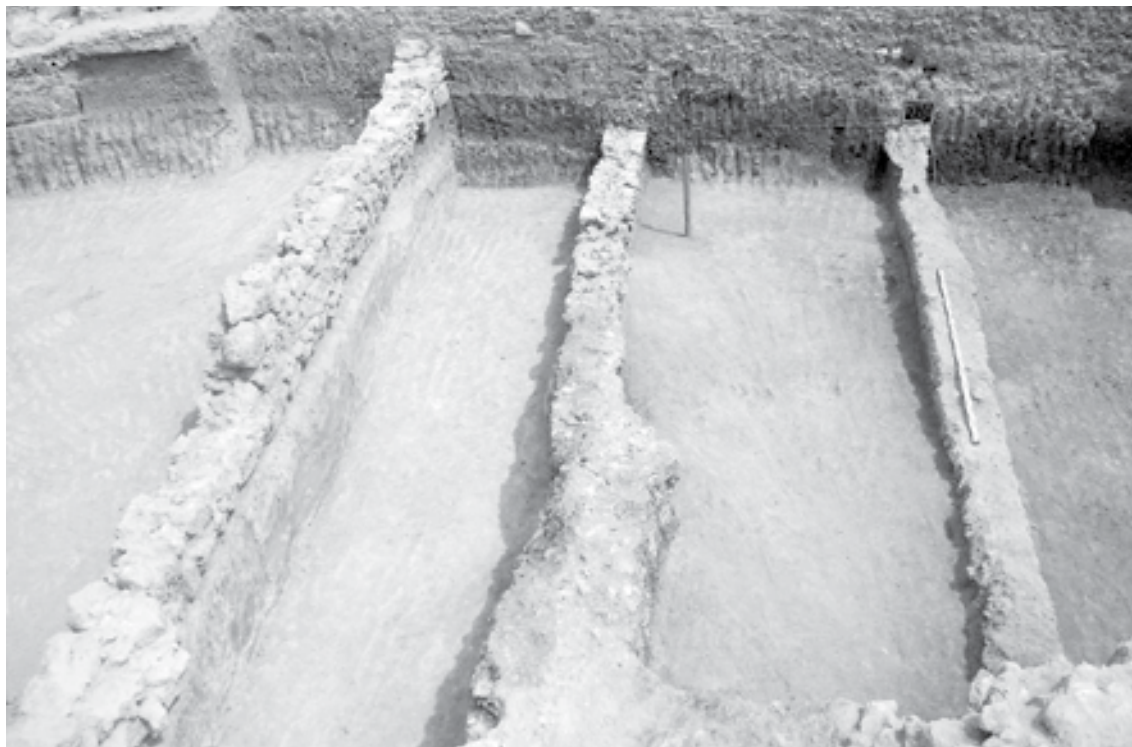
Fig. 14 Aspecto geral dos três níveis de alicerces do complexo seiscentista (U.E. [70], [232] e [233]).

No sector Este da área de intervenção, a remoção da U.E. [208] revelou, por sua vez, duas grandes unidades de derrube — U.E. [93] e [209] —, sob as quais pudemos identificar duas novas estruturas de alicerce, situados a uma cota muito mais inferior do que a U.E. [70], mas paralelas a esta e igualmente implantados sobre o substrato geológico, denunciando não obstante um elevado grau de destruição (U.E. [232] e [233]). Quer as suas características construtivas; quer a sua disposição, claramente paralela às U.E. [70] e [233]; e implantação, directamente sobre o mesmo substrato geológico, apontam como muito provável que, ambas estas estruturas, tenham originalmente integrado o mesmo complexo construtivo. A pronunciada diferença de cota registada entre estas e as outras realidades construtivas, pode ser facilmente explicado pelo facto de se situarem precisamente na zona de pronunciado declive, tendo sido necessário implantar os alicerces mais fundo nesta área, de modo a nivelar a edificação.

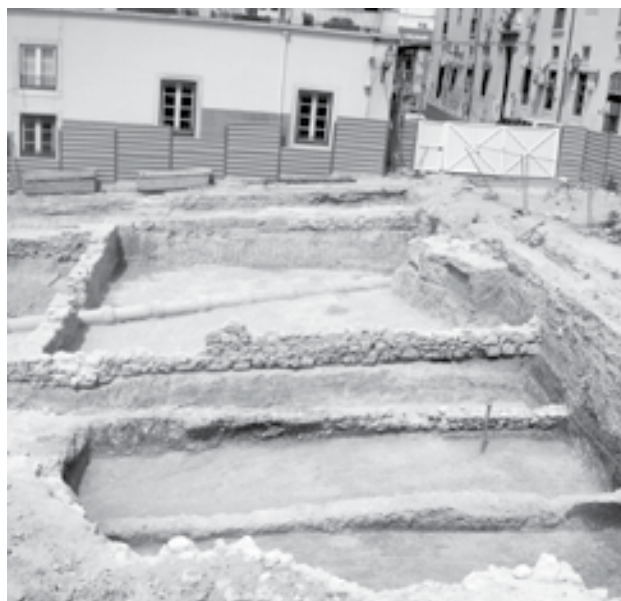
Fig. 15 Planta geral do complexo construtivo, destacando-se o seu alinhamento em relação ao actual edifício do Palácio Mendia, visível ao fundo.

É, a este título, interessante notar que é justamente a partir do terramoto de 1597 e ao longo de todo o século XVII que é construída a maior parte dos palácios no Bairro Alto. Igualmente notório é o facto de o actual Palácio Mendia, cuja fachada E confina com o Largo de Jesus, se encontrar perfeitamente enquadrado na planta ortogonal de todo este complexo, estando o seu cunhal SE alinhado e quase em contacto com o prolongamento da U.E. [160], conforme observado no posterior acompanhamento arqueológico dos trabalhos de construção do parque de estacionamento subterrâneo projectado. Ambos estes aspectos nos levam a colocar a hipótese de este complexo construtivo se relacionar efectivamente com o actual palácio, correspondendo à sua primitiva configuração, posteriormente remodelada.

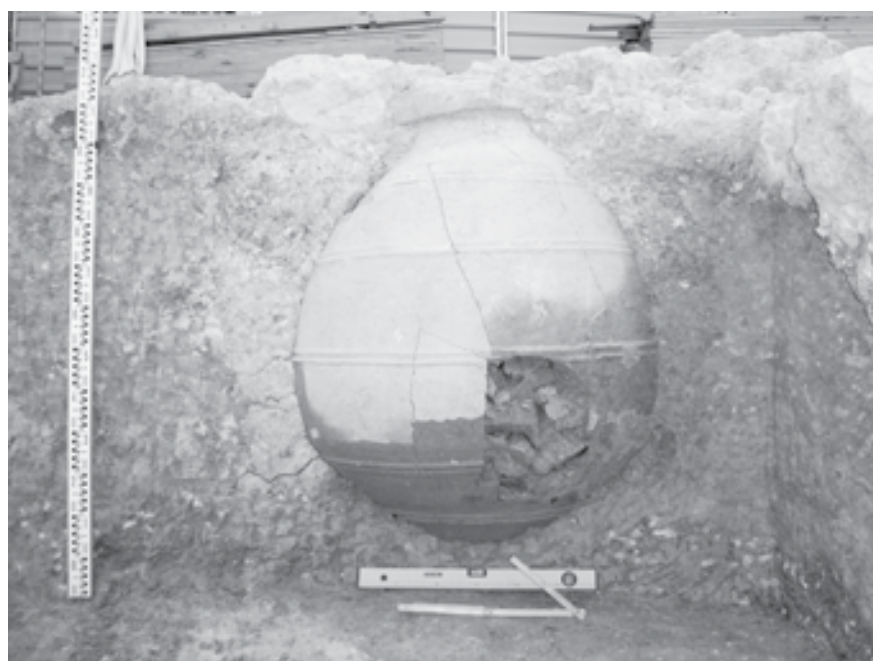
Fig. 18 Aspecto do perfil da U.E. [163].

No quadrante SW desta edificação — seccionado pela vala de implantação de um sistema de esgoto em betão recente e pela vala de implantação de um sistema de saneamento antigo em caixa de alvenaria, que antecedeu a pavimentação do antigo largo² —, registou-se ainda, adossado às estruturas de alicerce (U.E. [160] e [230]), um pequeno pano de alvenaria pobre e de planta subquadrangular (U.E. [239]), que envolvia a parte superior de um grande contentor cerâmico de armazenamento (U.E. [163]). Esta estrutura de contenção (U.E. [239]), constituída por pedra calcária de pequena e média dimensão, tijolo de burro e argamassa de cal e areão, foi ajustada à talha (U.E. [163]), prolongando e elevando o seu bordo em cerca de 40 cm, através de revestimento de barro, até à altura conservada das estruturas de alicerce.

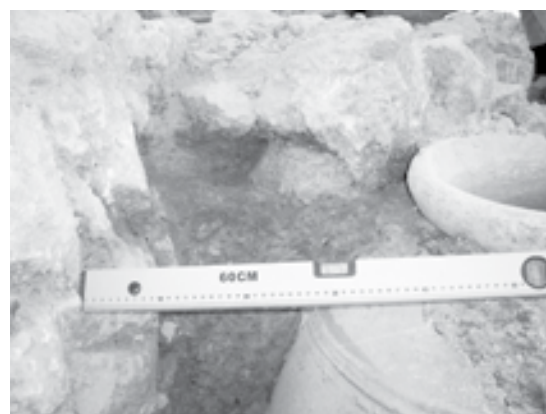
Figs. 19 e 20 Pormenores da adaptação do recipiente de armazenamento, na sua integração da estrutura seiscentista.

Uma das particularidades deste grande complexo habitacional, foi a possibilidade de documentar o processo de integração das duas talhas no âmbito funcional da estrutura, posicionados num dos cantos do compartimento sul e cuja abertura se situaria sensivelmente ao nível do piso em uso (Figs. 18, 19 e 20). O seu modo de implantação — observável sobretudo no exemplar melhor conservado (U.E. [163]) — terá determinado, numa primeira fase, a escavação de uma grande vala de implantação, após o que se terá procedido à consolidação e impermeabilização do substrato argiloso, através do seu endurecimento por acção do fogo a céu aberto, resultando na superfície de argila vermelha que identificámos como U.E. [218] (Fig. 21). Numa segunda fase, terá sido depositada parte do substrato geológico removido (que, efectivamente, nesta área, denuncia revolvimento) na vala, deixando espaço suficiente apenas para a descida de ambas as talhas, depositadas cada uma sobre um tijolo de burro isolado, sendo então o espaço livre entre ambas e a unidade depositada preenchido com uma unidade distinta (U.E. [210]), o que explica a pronunciada estreiteza da aparente vala de implantação (Fig. 22). Por fim, e numa última fase, ter-se-á procedido à sua incorporação no pano de alvenaria que confronta com as paredes do edifício.

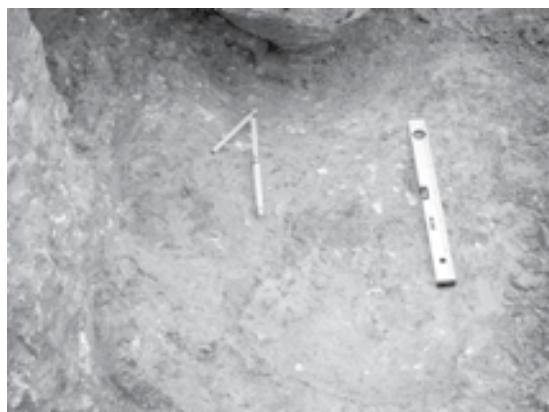
Fig. 21 Aspecto da superfície de argila endurecida (U.E. [218]) sobre a qual foram colocadas as talhas.
