Sondagens arqueológicas de diagnóstico em Terlamonte

■ NELSON ALMEIDA ■ VÍTOR DIAS ■ JOÃO MAURÍCIO ■ PEDRO SOUTO ■

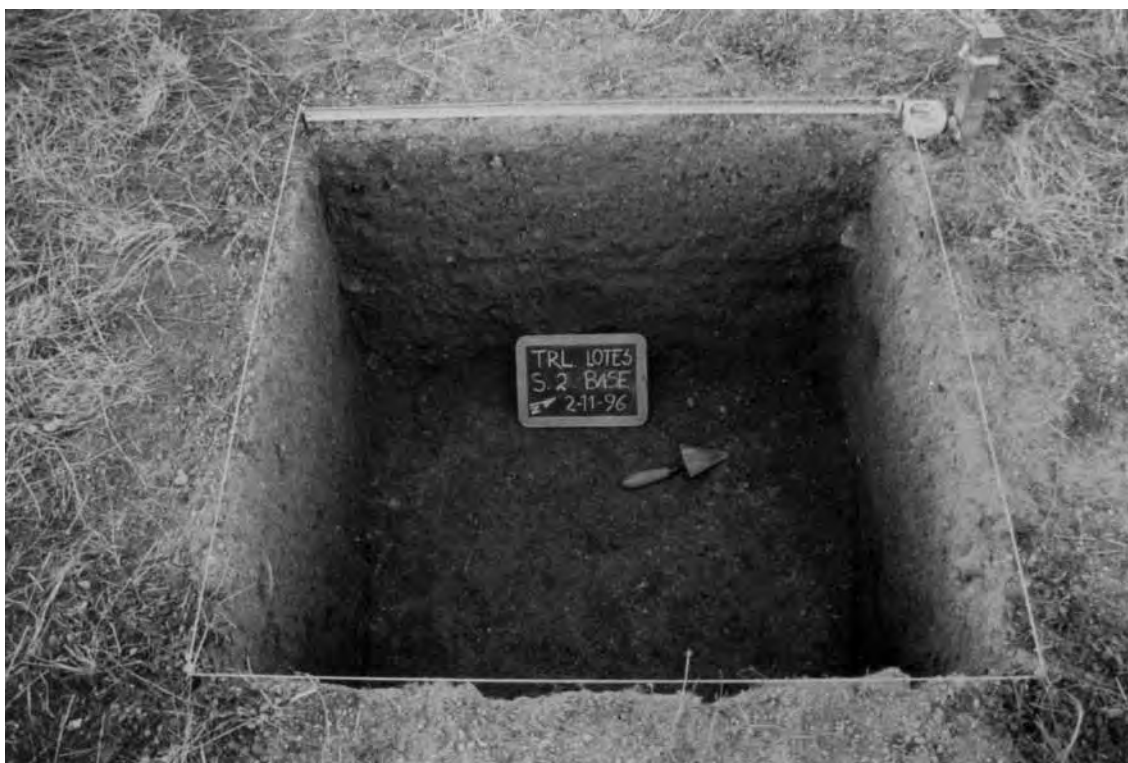
FIG. 5 – Vista geral da sondagem n.º 2. Nesta sondagem, como nas sondagens n.ºs 3 e 7, a potência estratigráfica era maior, não aparecendo, no entanto, qualquer tipo de estrutura.

As sondagens realizadas nesta área revelaram uma potência estratigráfica variando entre os 65 cm de profundidade na S7 e os 0-5 cm nas sondagens S5 e S6, onde o afloramento rochoso se encontrava praticamente à superfície (Figs. 4 e 5). Todas as sondagens foram concluídas com a chegada à rocha granítica de base. Apenas na sondagem S3 o afloramento não foi atingido, uma vez que esta sondagem veio a revelar a presença de uma linha de água fósil, verificando-se uma acumulação de sedimentos muito superior ao registado nas restan-

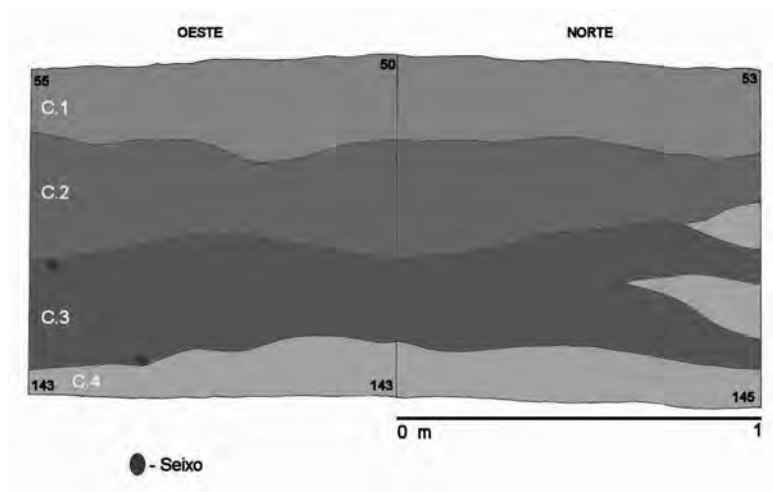
FIG. 6 – Corte estratigráfico da Sondagem n.º 3. Camada 1: Sedimento de cor castanha clara, com alguma matéria orgânica; Camada 2: Sedimento semelhante ao da camada 1 mas mais argiloso e com menos matéria orgânica; Camada 3: Sedimento argiloso de cor castanho acinzentado, dentro do qual aparecem depósitos lenticulares de areão grosseiro; Camada 4: Sedimento argiloso com grande quantidade de areão.

tes áreas. Terminou-se esta sondagem quando se chegou à camada 4, constituída por um areão grosseiro estéril em materiais arqueológicos (Fig. 6). O espólio arqueológico recolhido no conjunto das 9 sondagens reduziu-se à presença de dois fragmentos de cerâmica erodidos na S3 e um fragmento na S 1. Não foram detectados quaisquer vestígios de estruturas.
