A Ermida do Espírito Santo (Sintra): intervenção arqueológica realizada em 2001

CATARINA COELHO*
JOSÉ LOURENÇO GONÇALVES**

R E S U M O Apresentam-se os resultados da intervenção arqueológica preventiva realizada na Ermida quinhentista dedicada ao Divino Espírito Santo, edificada na freguesia de São João das Lampas, no Concelho de Sintra. Tais trabalhos decorreram no âmbito das obras de recuperação e restauro do imóvel levadas a cabo pela Fábrica da Igreja de São João das Lampas. Pretende-se, ainda, enquadrar a edificação deste templo no contexto seiscentista da história regional sintrense.

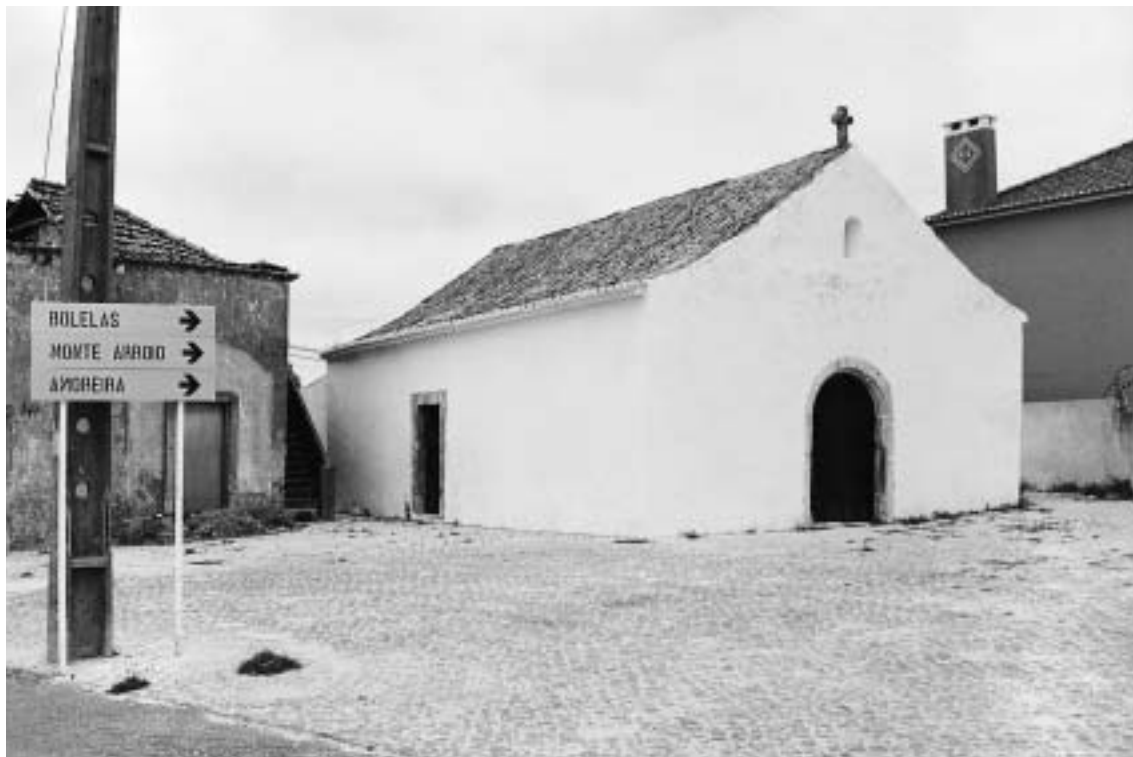
Presentemente este antigo templo encontra-se algo dissimulado por diversas casas que o rodeiam, produto do crescimento intrínseco da própria da povoação, apenas sendo claramente visível a fachada principal do imóvel e o cruzeiro fronteiro (Fig. 2).

Fig. 2 Ermida do Espírito Santo: perspectiva da fachada principal.

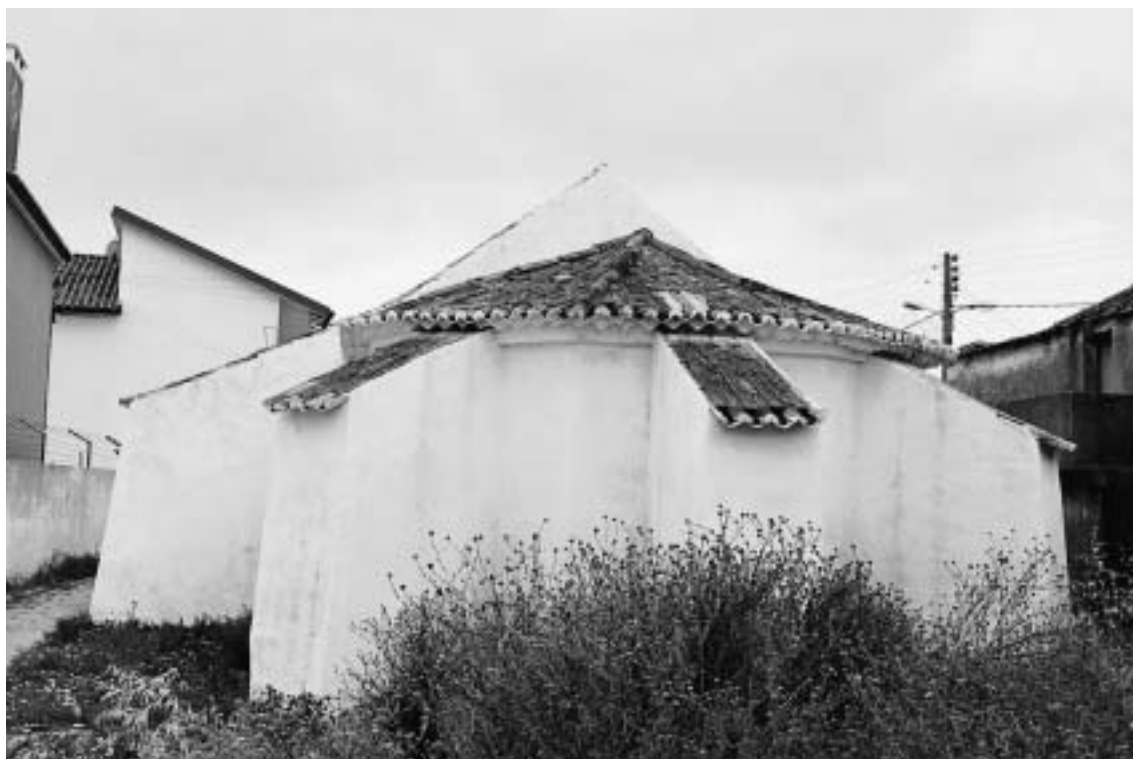
Este antigo templo, de invocação ao Divino Espírito Santo, apresenta uma planta simples, composta por uma nave rectangular coroada por abside semicircular contrafortada (Fig. 3).

Fig. 3 Ermida do Espírito Santo: perspectiva do exterior da ábside da capela-mor.

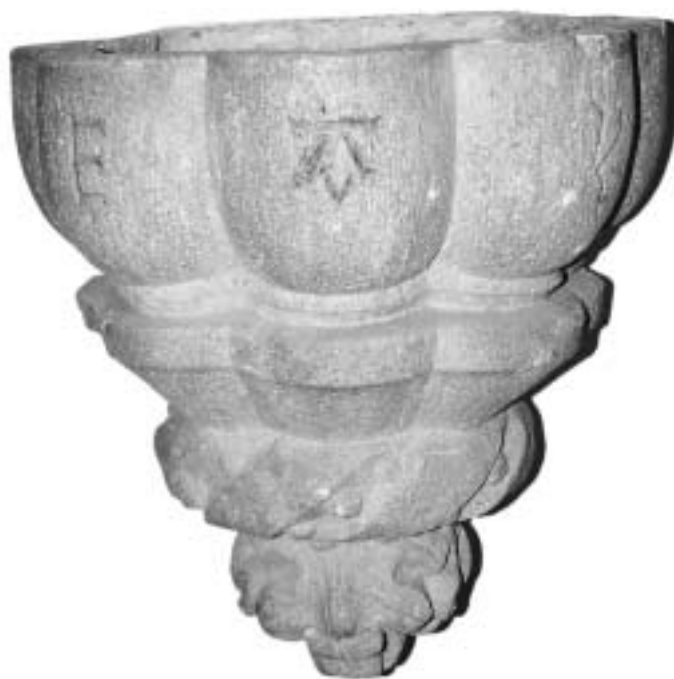
Fig. 4 Ermida do Espírito Santo: pia de água benta.

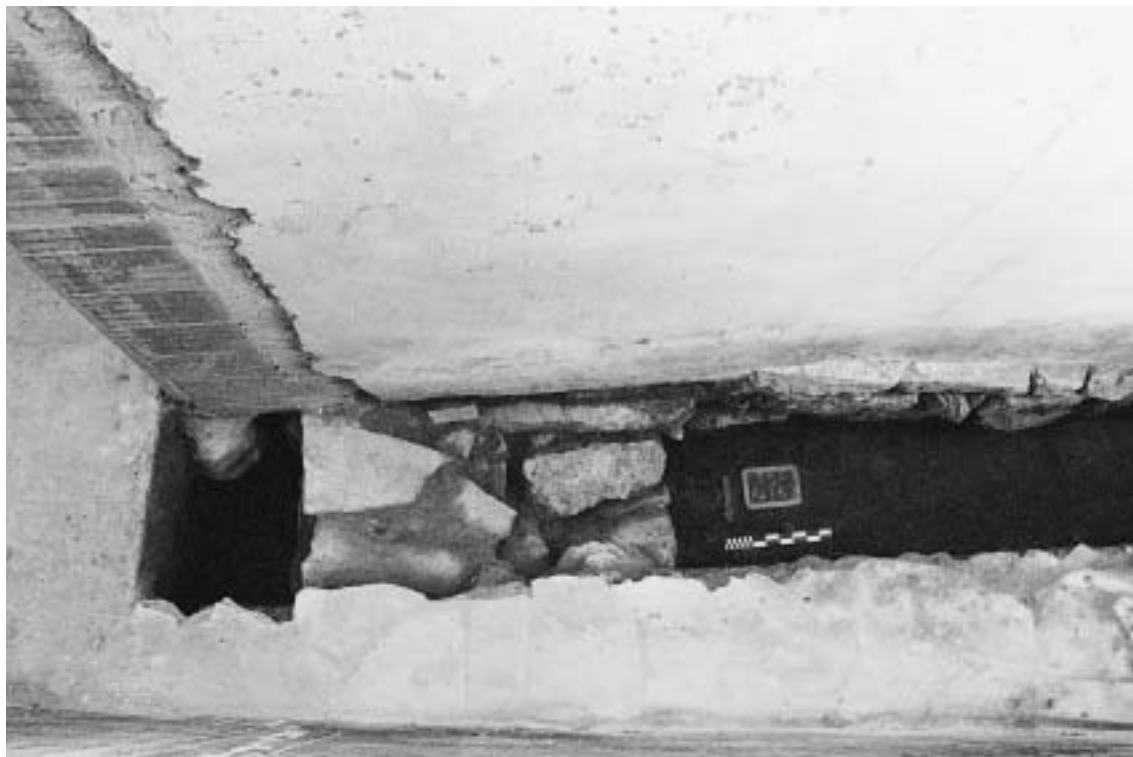
Cronologicamente não podemos atribuir qualquer época específica para estas alterações. Certo é que, pelo facto de se verificar uma sobreposição da parede norte sobre o piso de lajes calcárias no interior da nave, podemos afirmar terem ocorrido obras de reconstrução desta parede já posteriormente à colocação daquele pavimento.

Fig. 7 Ermida do Espírito Santo: perspectiva do alicerce do contraforte diagnosticado da parede norte da nave, na transição para a capela-mor.

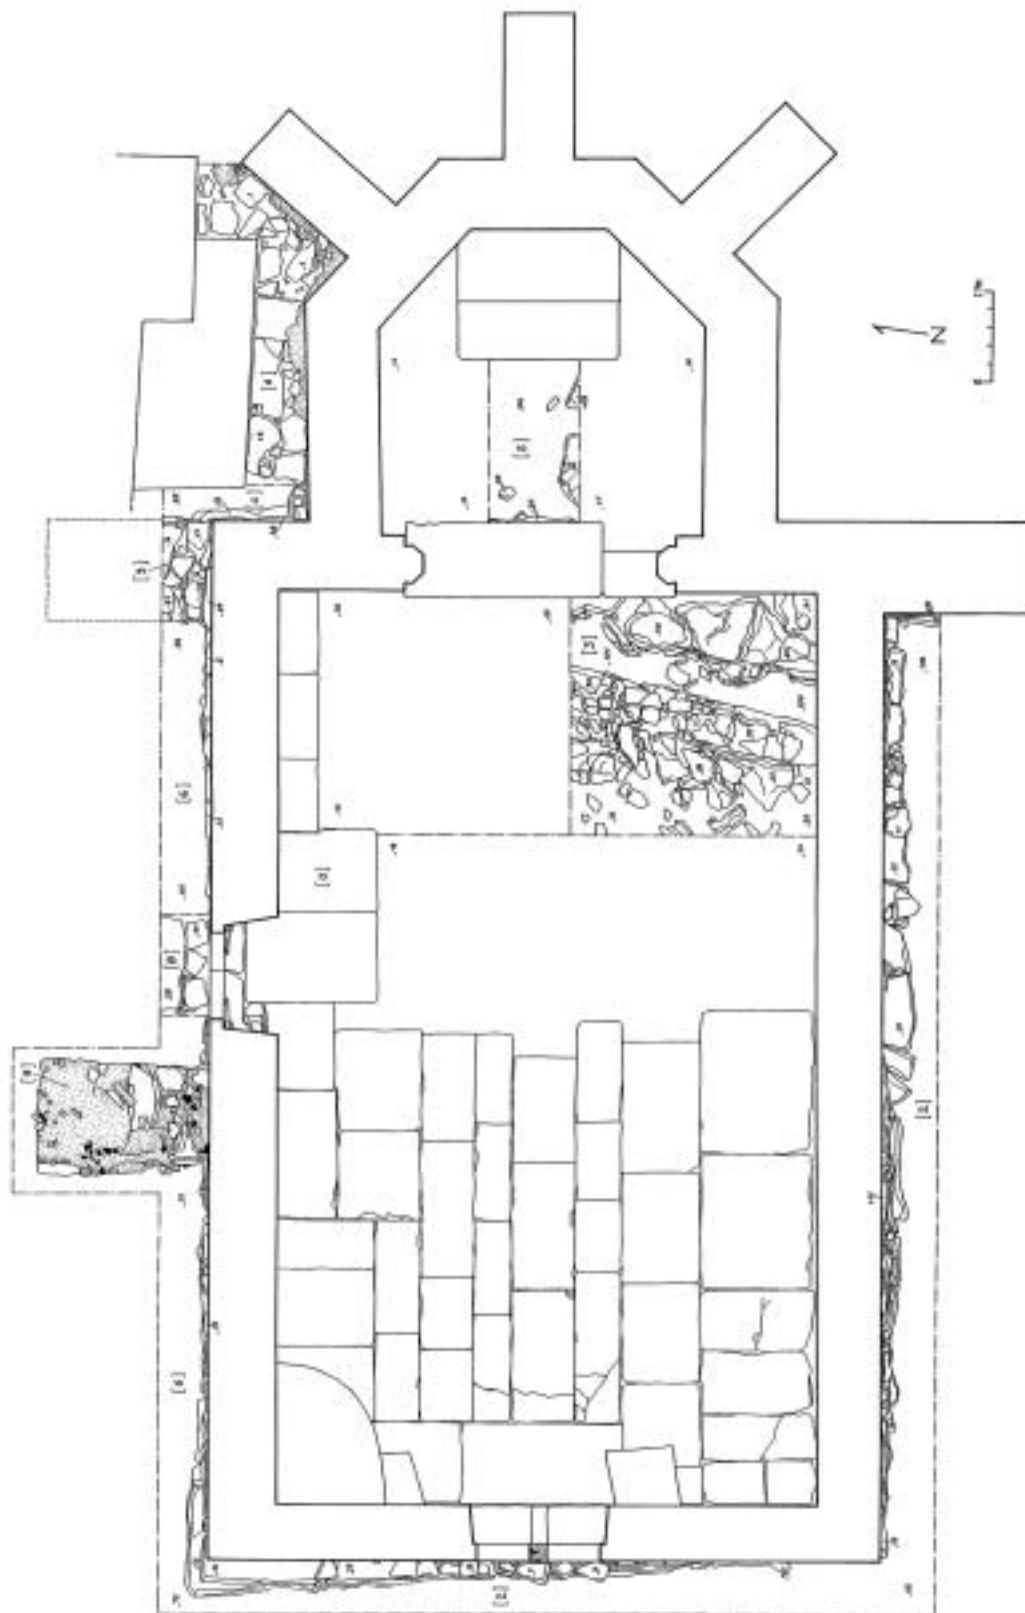
Fig. 9 Ermida do Espírito Santo: planta final da intervenção arqueológica.

O terceiro derrube identificado [U.E. 7], localizado na fachada sul, junto ao contraforte que ainda ali permanece deverá corresponder, eventualmente a uma das fases em que o imóvel terá sido remodelado, nomeadamente durante a reforma pós-tridentina atrás referida. Contudo, são inexistentes quaisquer dados arqueológicos que nos permitam asseverar a veracidade de tal afirmação (Fig. 9).

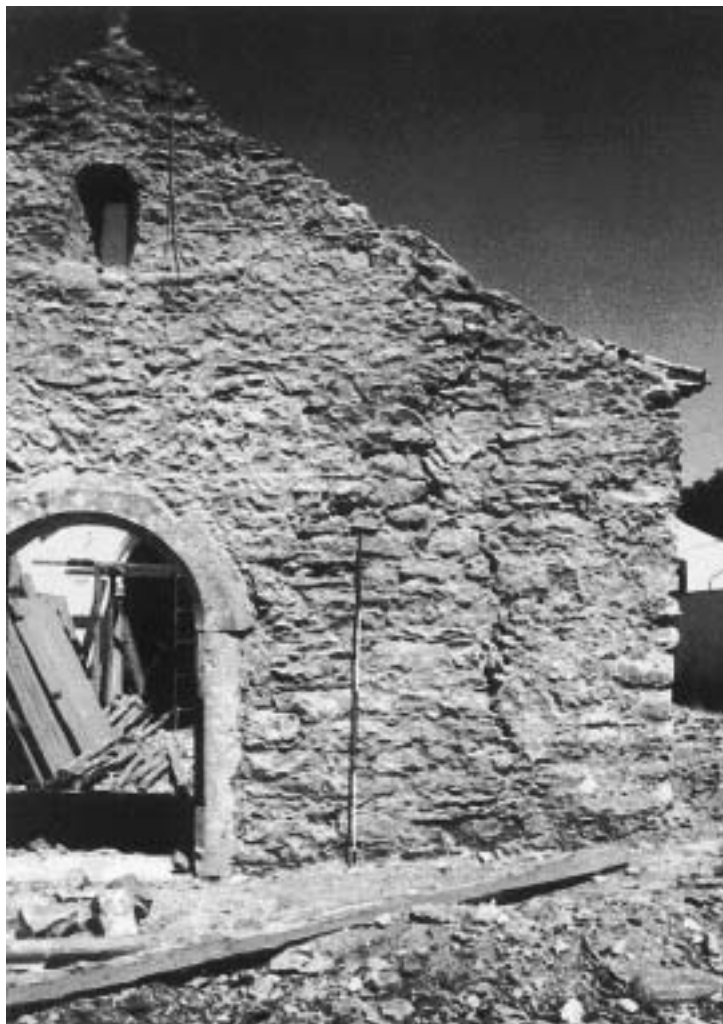
Fig. 12 Ermida do Espírito Santo: fachada principal durante o processo de restauro efectuado em 1988.

trabalhos identificaram-se três frestas de cariz medieval que foram abertas e patenteadas uma sobre a porta principal, duas outras sobre a parede sul (Fig. 12).

Na década de 80 do século XX, a Ermida do Espírito Santo foi objecto de uma intervenção de restauro por parte da Câmara Municipal de Sintra e da Junta de Freguesia de São João das Lampas. Todas as paredes exteriores do edifício foram picadas, rebocadas e caiadas. O telhado e respectivos barrotes foram renovados, tendo sido aplicadas apenas as telhas antigas. Durante os

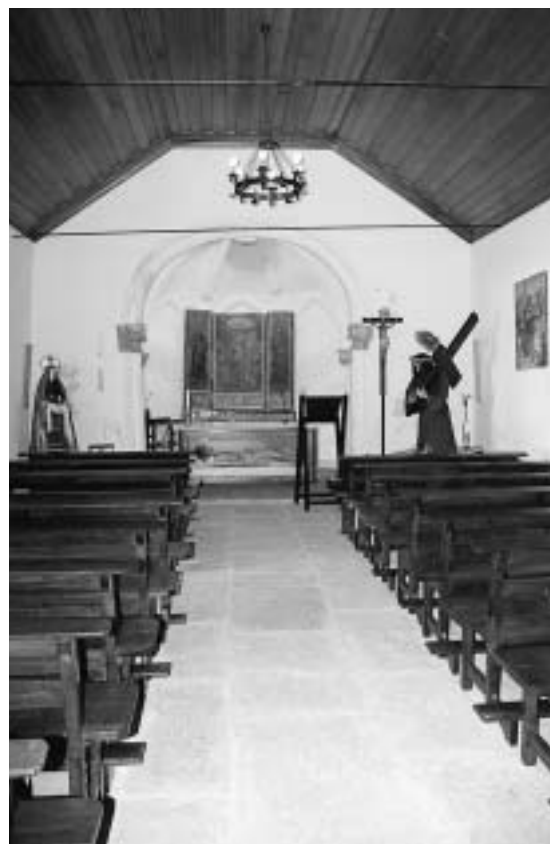
Fig. 19 Ermida do Espírito Santo: perspectiva geral do interior do imóvel após a conclusão dos trabalhos.

Em suma, a intervenção realizada tentou compreender aquilo que era possível fazer com os meios e tempo disponível sem comprometer os aspectos éticos inerentes a este tipo de trabalhos. Ainda que não seja um modelo ideal de conservação e restauro de edifícios históricos, procurou-se preservar os aspectos originais da ermida e prepará-la para utilizações futuras (Fig. 19).

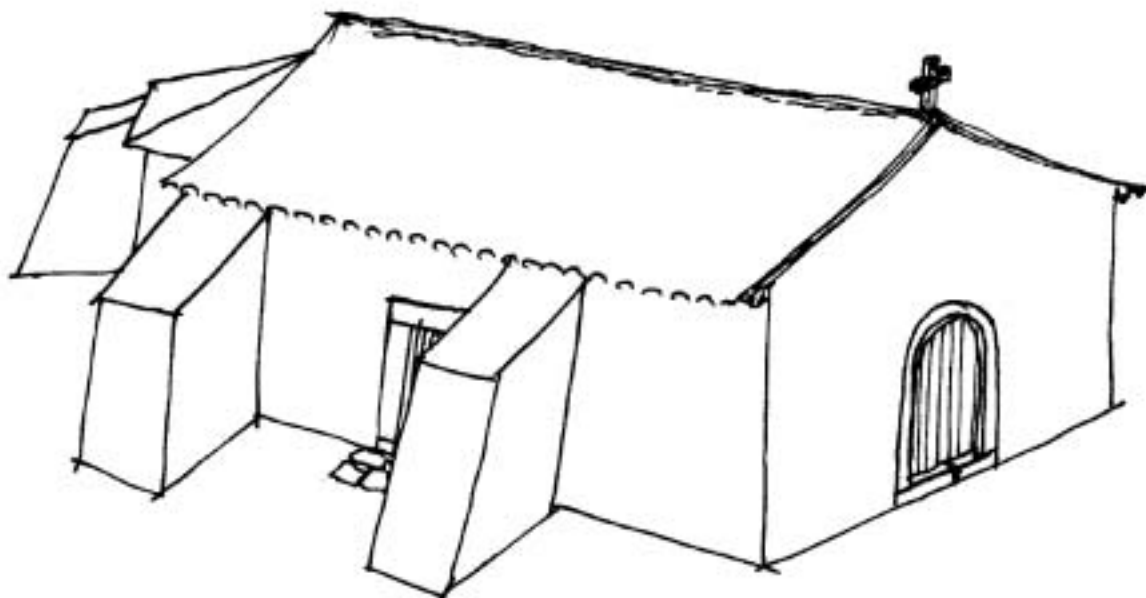
Efectivamente, os vestígios arquitectónicos encontrados diagnosticam apenas a anterior existência de mais contrafortes na fachada norte da nave, bem como de um degrau de acesso à porta lateral. A parede norte da nave parece, ainda, ter sofrido diversas reconstruções atestadas quer pelos vestígios dos contrafortes agora postos a descoberto, quer pelo facto de no interior do imóvel a parede avançar sobre as lajes calcárias do pavimento (Fig. 21).

Fig. 21 Ermida do Espírito Santo: reconstituição hipotética de uma das fases arquitectónicas do imóvel.
