Paisagem urbana de *Olisipo*: fatias da história de uma cidade

Lídia Fernandes*
Carlos Loureiro**
Sandra Brazuna***
Alexandre Sarrazola***
Sara Prata****

Resumo Apresenta-se uma análise dos vestígios arqueológicos e documentais identificados na atual Rua da Saudade, procurando-se uma interpretação arquitetónica e funcional dos mesmos. O objetivo deste trabalho é a inter-relação destes vestígios com o teatro romano e, especialmente, com a monumentalização da área contígua à entrada máxima (*aditus maximus*) nascente deste monumento. Através da reconstituição virtual, objetiva-se, igualmente, uma visualização das alterações de cota que medeiam entre a Época Republicana e de inícios do Império até à atualidade.

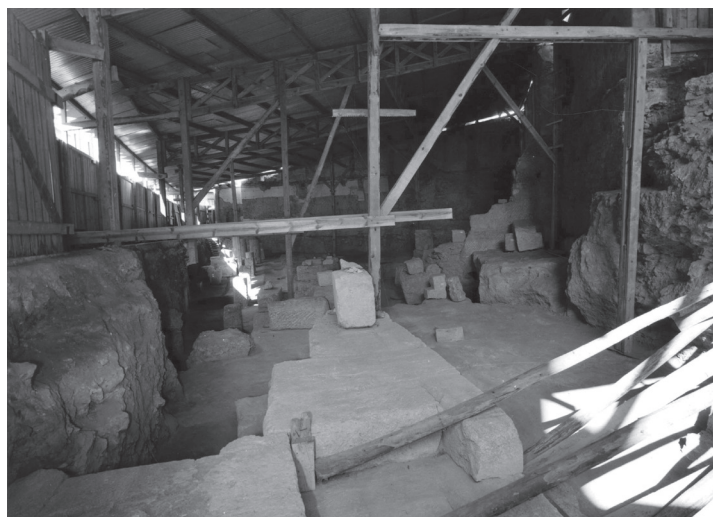
Fig. 1 — Perspetiva de nascente para poente da área do *aditus maximus* do teatro em 1967, no final da escavação realizada por Irísvalva Moita.

escavada, tendo coincidido com a área da *orchestra*, embasamento do *proscenium*, zona inferior das bancadas e parte nascente, correspondente ao *aditus maximus* (Fig. 1).

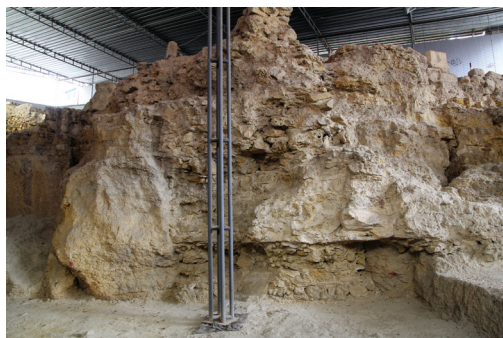
Fig. 2 – Perspetiva de sul para norte da área do *aditus maximus*, observando-se o afloramento rochoso e o *opus caementicium* que formavam a parede norte do *aditus maximus* nascente.

O afloramento rochoso natural foi aqui aproveitado para a colocação de silhares que formariam o pavimento da entrada, assim como a parede sul do corredor abobadado que permitiria o acesso, já por baixo dos degraus, até à *orchestra*. Desta parede ainda se conservam alguns silhares *in situ*, que permitem o traçado desta área da estrutura cénica. O muro norte onde descarregaria a abóbada conserva parte do afloramento rochoso e um enorme enchimento feito em *opus caementicium*, estrutura que seria revestida por silhares entretanto desaparecidos (Fig. 2).

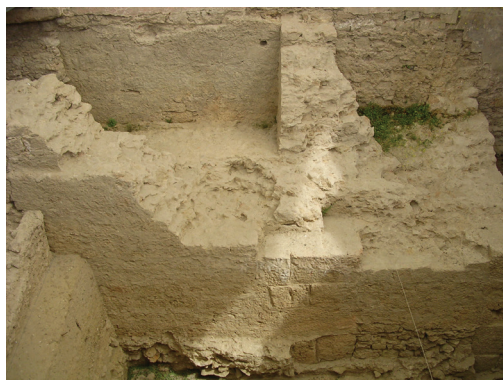
Fig. 3 – Perspetiva de sul para norte da estrutura do *post scaenium* — estrutura de suporte da fachada cénica detetada no pátio do Museu do Teatro Romano.

Com a inauguração do Museu do Teatro Romano em 2001, foi possível intervencionar arqueologicamente a zona sul do monumento cénico, interessando sublinhar o aparecimento da imponente estrutura do *post scaenium* e de um outro muro, sensivelmente paralelo, localizado no limite do pátio do museu e situado a cerca de 5 m para sul, coincidente com a parede de suporte do atual terraço do museu (Fernandes, 2006, pp. 181–204, 2007, pp. 27–39) (Fig. 3). Estes elementos, a par de outros fornecidos por sondagens realizadas na Rua Augusto Rosa (Fernandes, Sepúlveda & Antunes, 2012, pp. 44–55), junto à fachada do museu, permitiram, em conjunto com os dados fornecidos pela arqueologia da arquitetura, projetar uma reconstituição do que terá sido o projeto inicial do teatro romano de *Olisipo*, essencialmente no que se refere ao sistema de engenharia implementado para o apoio deste enorme edifício no declive da colina (Fernandes, 2013, pp. 765–773).

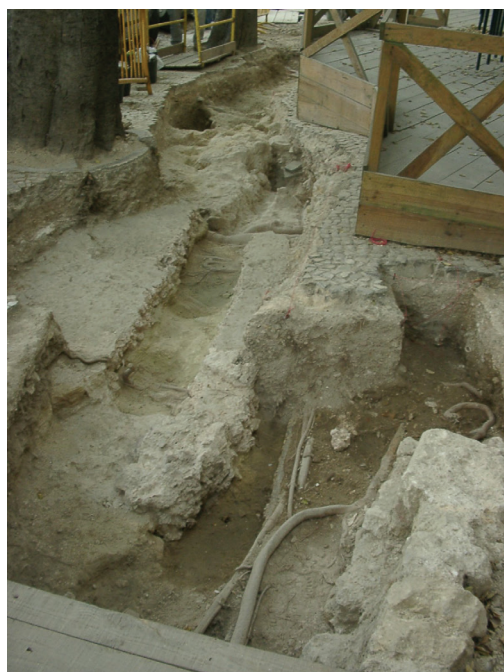
Fig. 11 – Perspetiva de nascente para poente das estruturas em *opus signinum* descobertas no largo de S. Martinho. Vista geral do pavimento [EU 141].

Os trabalhos realizados permitiram identificar os vestígios de uma ocupação do Período Romano, atestada pela presença de um pavimento em *opus signinum* (Fig. 11), [141] associado ao alicerce de uma parede de alvenaria. O pavimento era constituído por blocos irregulares de calcário ligados por uma argamassa esbranquiçada, muito compacta, essencialmente composta por areia e cal, com alguns muito pequenos fragmentos de cerâmica e cascalho [111]. A construção do alicerce implicou a abertura de uma vala [121], no nível de

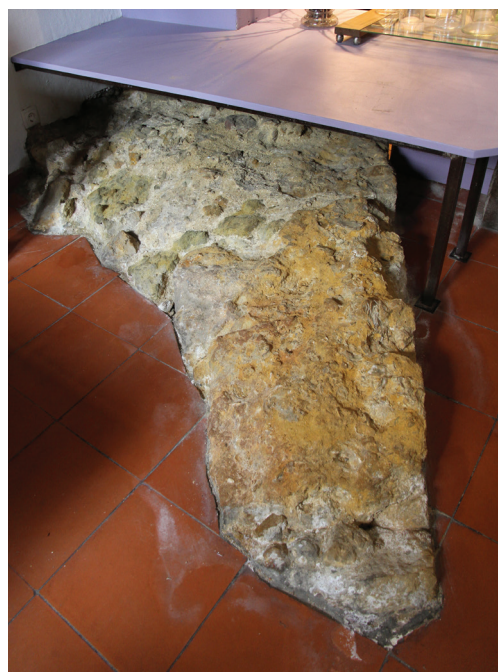
Fig. 12 –
Embasamento
existente na Rua da
Saudade n.º 4.

tura uma vez que a mesma se prolonga sob o edifício contíguo poente, desconhecendo-se a sua total dimensão. O que nos é dado observar corresponde a um tipo construtivo muito similar ao que encontramos no teatro romano, com a parte interna composta por *opus caementicium* integrando na sua composição inúmeros blocos de biocalcarenito. Este enchimento interno é delimitado lateralmente por uma fiada de blocos retangulares, esquadriados (Fig. 12). No mesmo local, foi encontrado um elemento arquitetónico, em pedra lioz cor de rosa com parte de uma inscrição (Fig. 13, peça 7) onde se lê “C. HEIVS PRIMVS. DEDIT”. Tal como refere Irísalva Moita, subscrevemos a interpretação que faz deste elemento ao afirmar que, certamente, se tratará

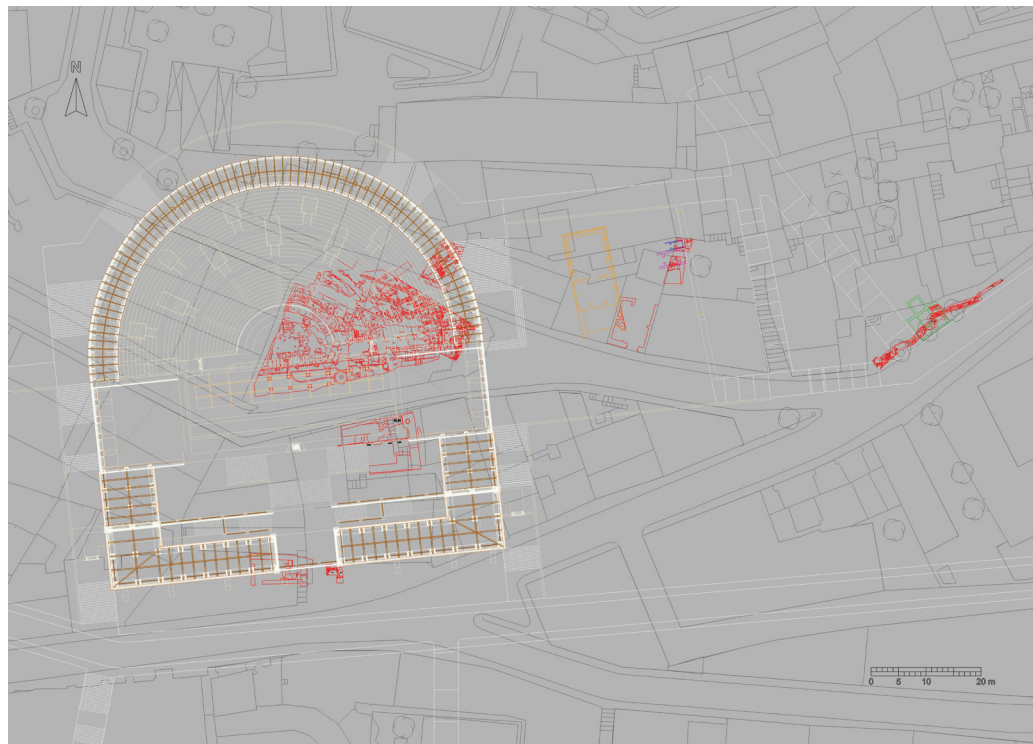
Fig. 15 – Planta com a localização dos vestígios arqueológicos (a vermelho) e a reconstrução hipotética dos edifícios que aí terão existido (o teatro a cinzento, a hipotética fonte a verde, a laranja o templo e a amarelo e rosa o templete, edícula e muro lateral de contenção) (reconstituição da autoria de Carlos C. Loureiro).

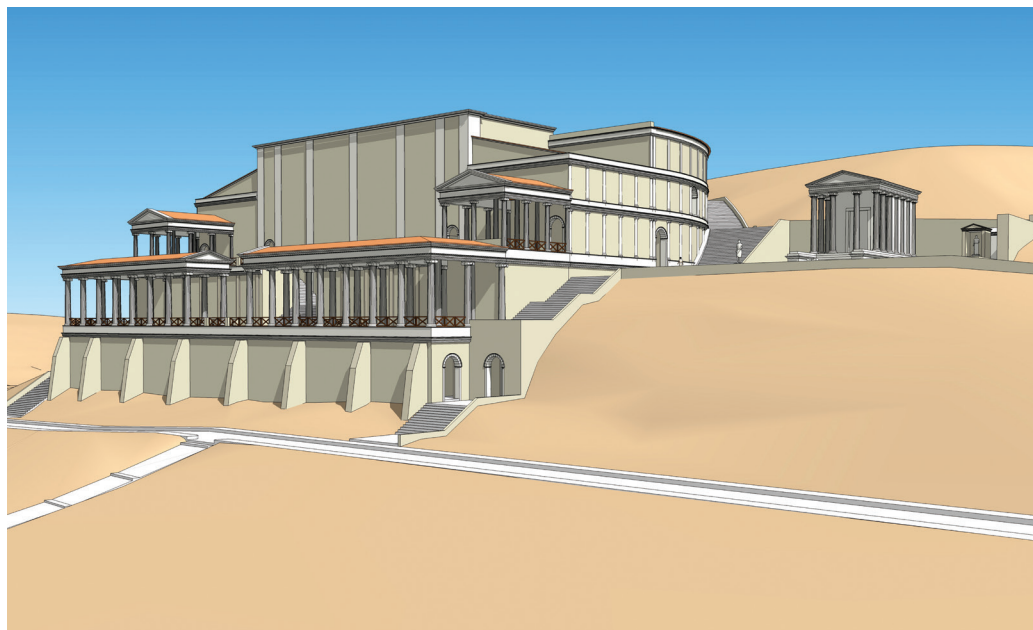
Fig. 16 – Perspetiva de SE para NW observando-se o tardo do teatro e os patamares que aí existiam os quais venceriam o grande desnível entre os dois *decumanus*: o que passaria a sul do monumento cénico e o que se orientava para o *aditus maximus* nascente do teatro (reconstituição da autoria de Carlos C. Loureiro).

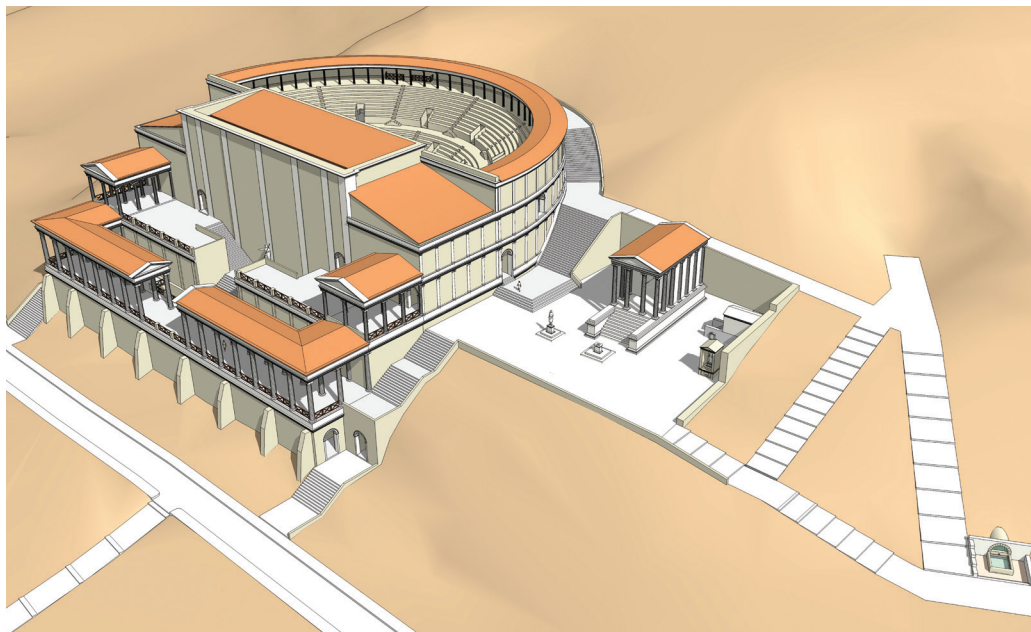
Fig. 17 – Perspetiva de nascente para poente observando-se, em primeiro plano, a hipotética fonte relacionada com o *opus signinum* detetado no atual Largo de S. Martinho. (Reconstituição da autoria de Carlos C. Loureiro).

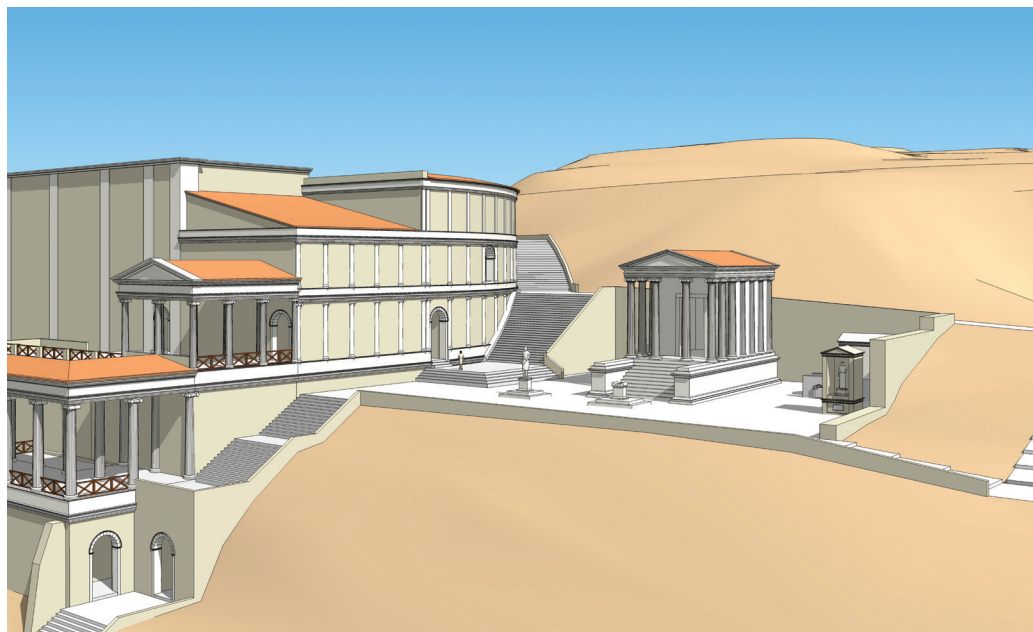
Fig. 18 – Perspetiva idêntica à anterior com os edifícios que terão existido na zona contígua ao *aditus maximus* nascente do teatro romano (reconstituição da autoria de Carlos C. Loureiro).
