INFORMAÇÃO n.º 966/DPIMI/2021 data: 21.05.2021 cs: 1511624

Processo n.º: 2017/11-06/21/CL/735 - CSP 166988

Assunto: Proposta de classificação dos edifícios da fábrica José Domingos Barreiro, na Praça David Leandro da Silva, 28, na Rua Fernando Palha, 3 a 23, e na Rua Zófimo Pedroso, Lisboa, freguesia de Marvila, concelho e distrito de Lisboa.

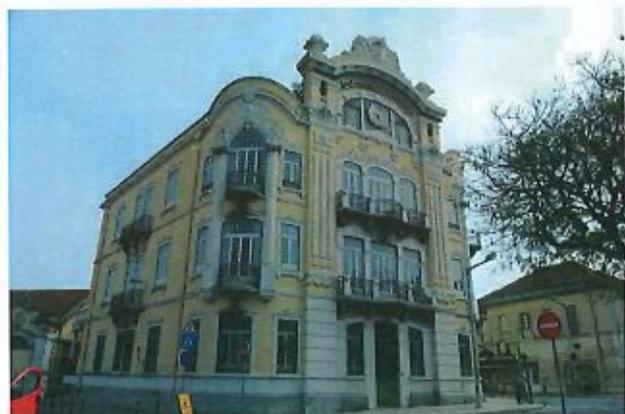
Fig. 9. O edifício sede, fachada principal à Praça David Leandro da Silva, e vista parcial da fachada lateral à Rua Zófimo Pedroso.

No piso superior, janela termal em arco abatido, as laterais com postigos rectilíneos que abrem e a central marcada por um relógio circular. O conjunto remata em cornija contracurva e espaldar recortado com as iniciais do construtor da fábrica, ladeados por vasos em forma de flor. O corpo central possui duas ilhargas curvas, mais baixas e salientes, com três pisos divididos por friso, o inferior marcado por três janelas de peitoril, a central em arco abatido e as laterais rectilíneas, todas com molduras recortadas e remate em elementos fitomórficos; o segundo e terceiro pisos são tripartidos, pela introdução de amplas colunas de fuste liso e capitéis de inspiração coríntia, assentes em plintos paralelepípedicos e mísulas curvas; no eixo central, duas janelas de sacada sobrepostas, ambas de perfil semicircular, assentes em mísula, com guarda de ferro forjado e o vão em arco abatido, rematado por cornija e folhagem, mais expressiva e com cartela no piso superior; os eixos laterais possuem janelas de peitoril sobrepostas, com molduras salientes que se prolongam em falsos brinco e com remate em folhagem.

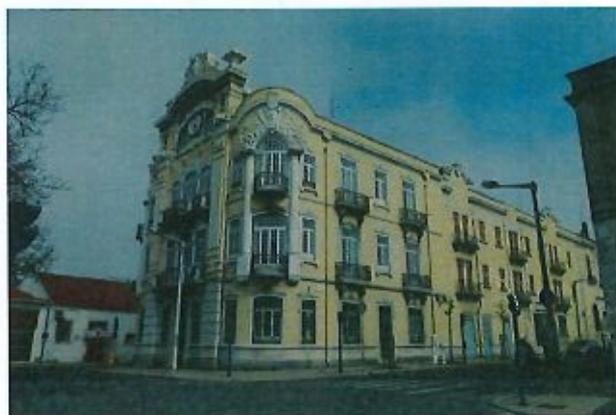
Fig. 10. O edifício sede, fachada principal à Praça David Leandro da Silva, e vista parcial da fachada lateral à Rua Fernando Palha.

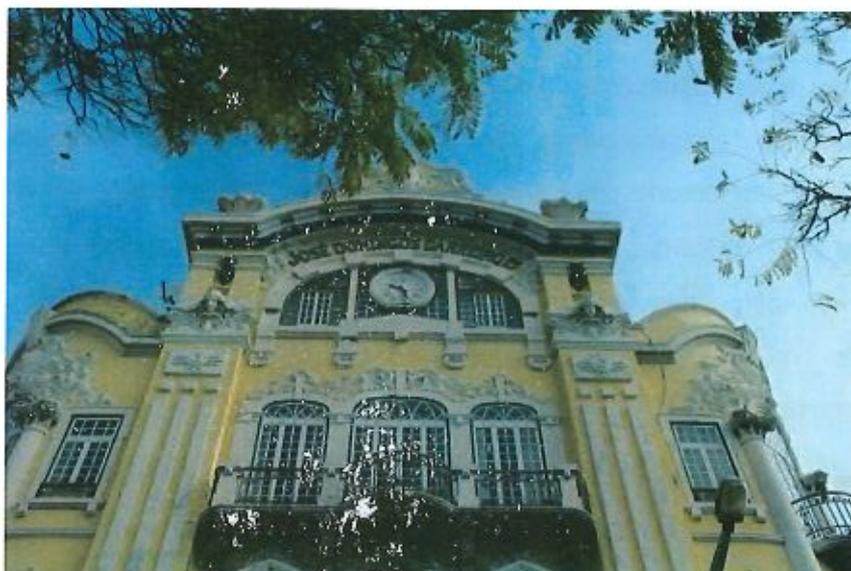
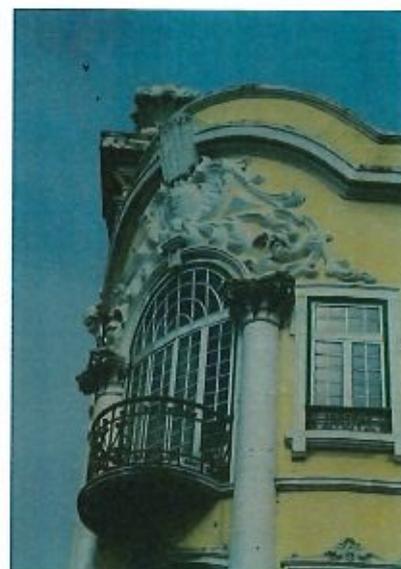
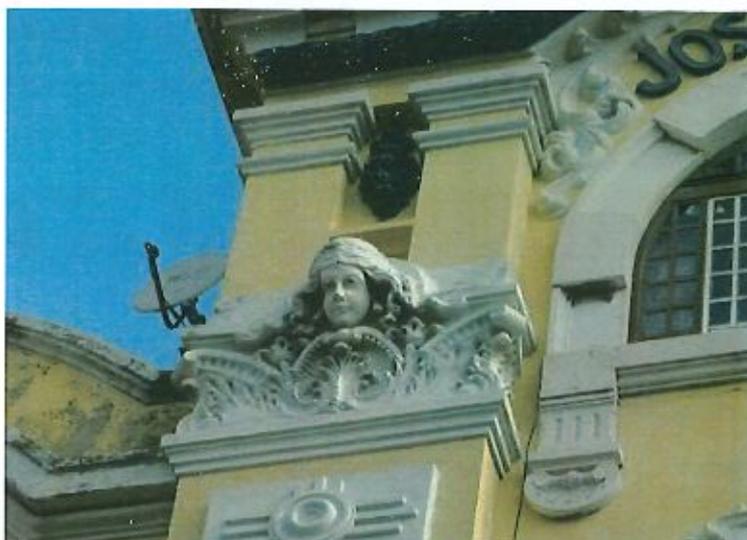
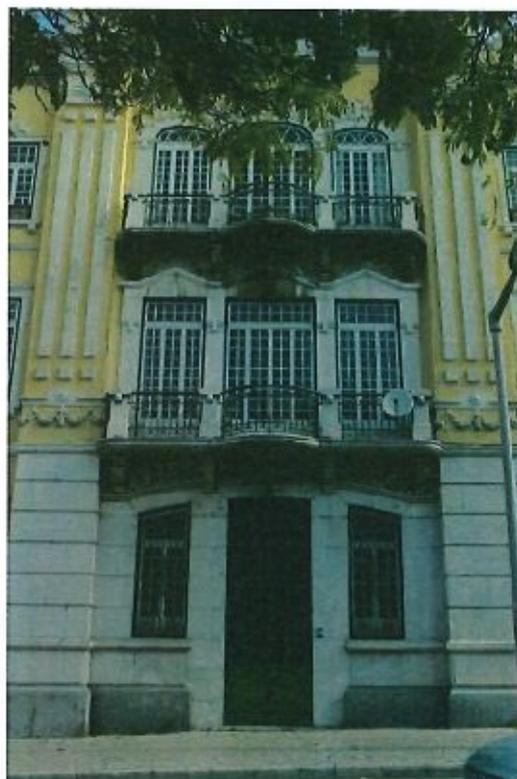
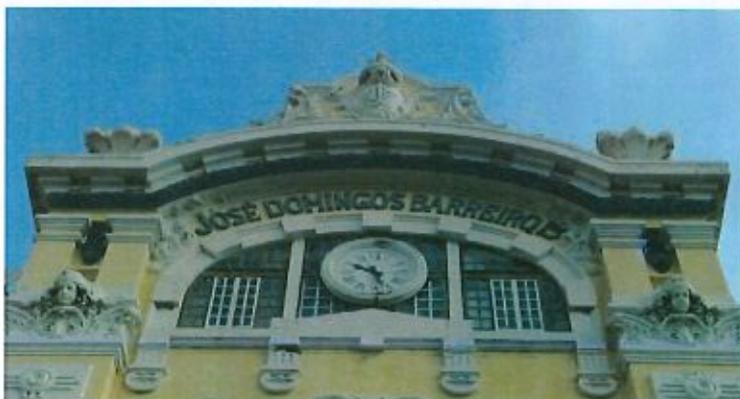
Figs. 11 a 15. Pormenores decorativos da fachada principal do edifício sede da firma José Domingos Barreiro, na Praça David Leandro da Silva.

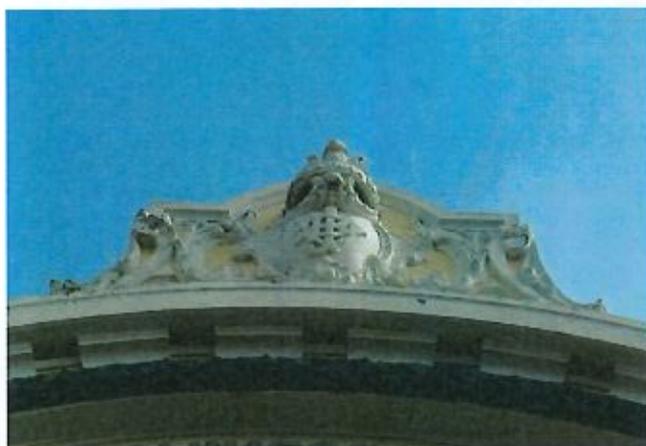
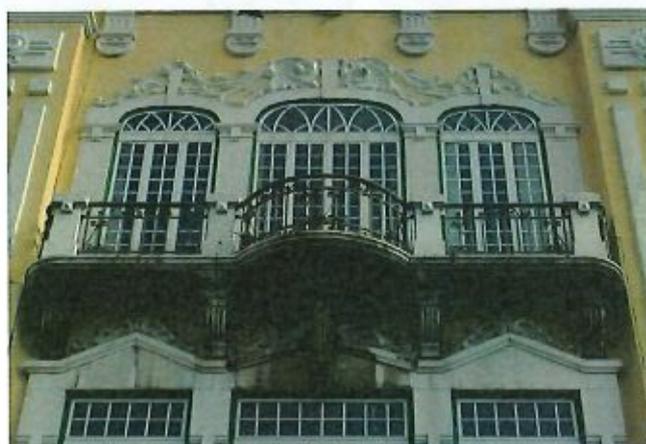
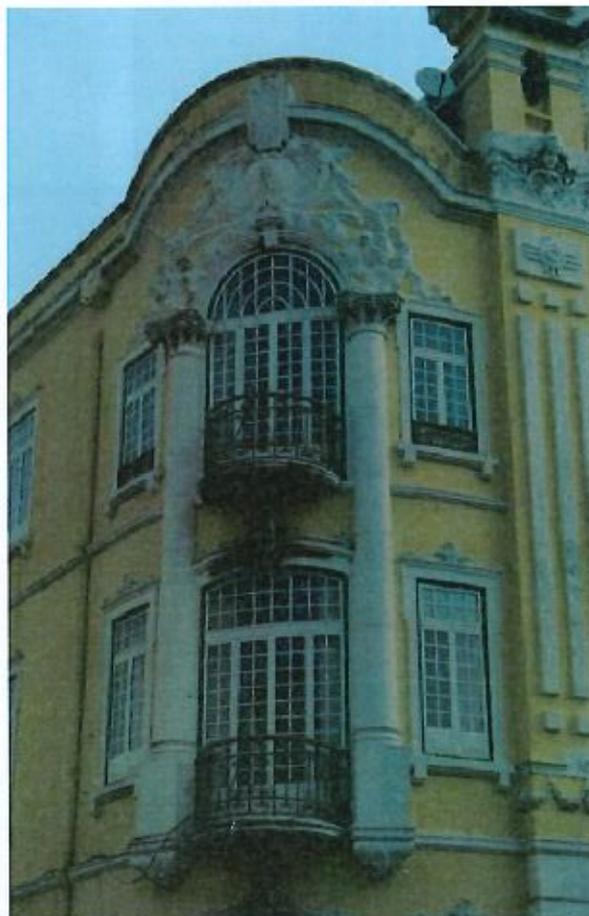
Figs. 16 a 18. Pormenores decorativos da fachada principal do edifício sede da firma José Domingos Barreiro, na Praça David Leandro da Silva.

Fachada de três pisos divididos por friso saliente, cada um deles rasgado por quatro janelas rectilíneas com molduras salientes e elemento vegetalista, constituindo janelas de peitoril, e duas de sacada corrida, assente em três mísulas, no centro dos pisos superiores.

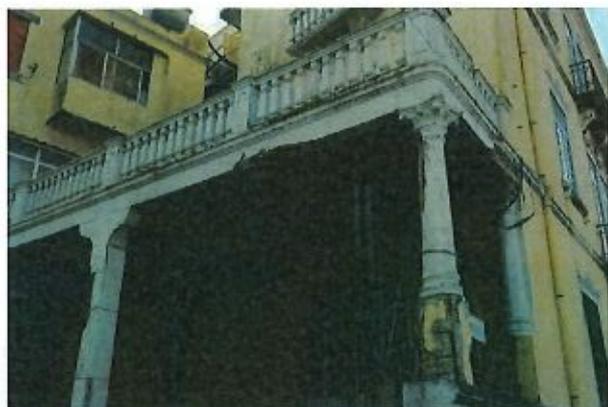
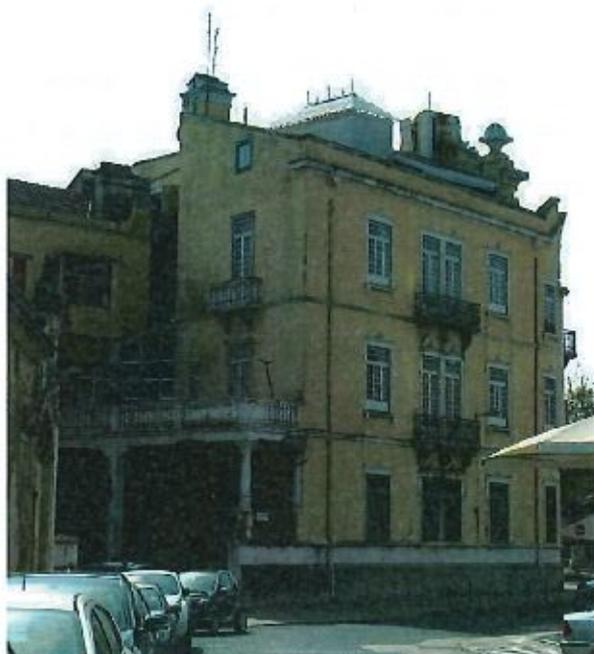
Figs. 27 a 30. Pormenores decorativos da fachada tardoz e da varanda à Rua Zófimo Pedroso, onde é possível observar o mau estado de conservação da mesma.

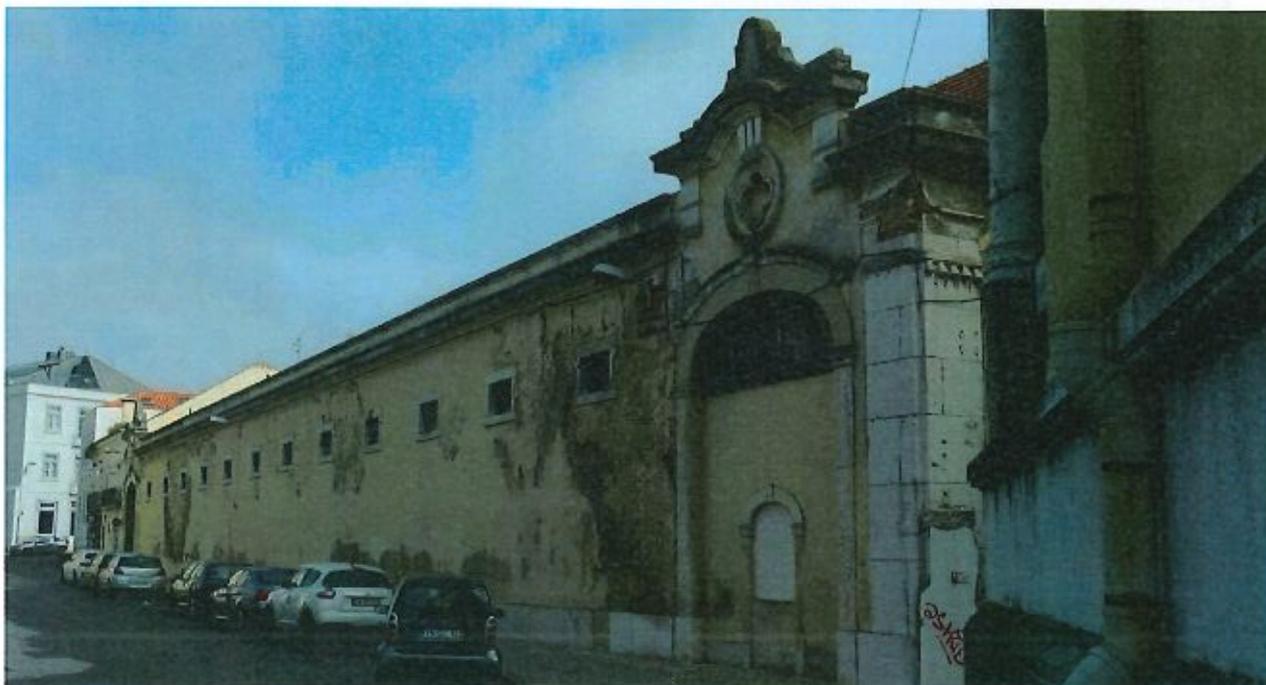
Fig. 31. O edifício do armazém com uma ampla frente à Rua Zófimo Pedroso, rebocada e pintada de amarelo, possuindo, nos extremos, um amplo vão em arco abatido, protegido por portão de ferro, e um junto à entrada principal, entaipado como se pode ver na foto.

É um edifício composto por duas naves longitudinais, separadas por uma longa parede portante. No topo do edifício existe um piso em mezanino e na entrada (junto à fachada tardoz do edifício sede) uma estrutura em madeira envidraçada que secciona o espaço e alojava as áreas administrativas.

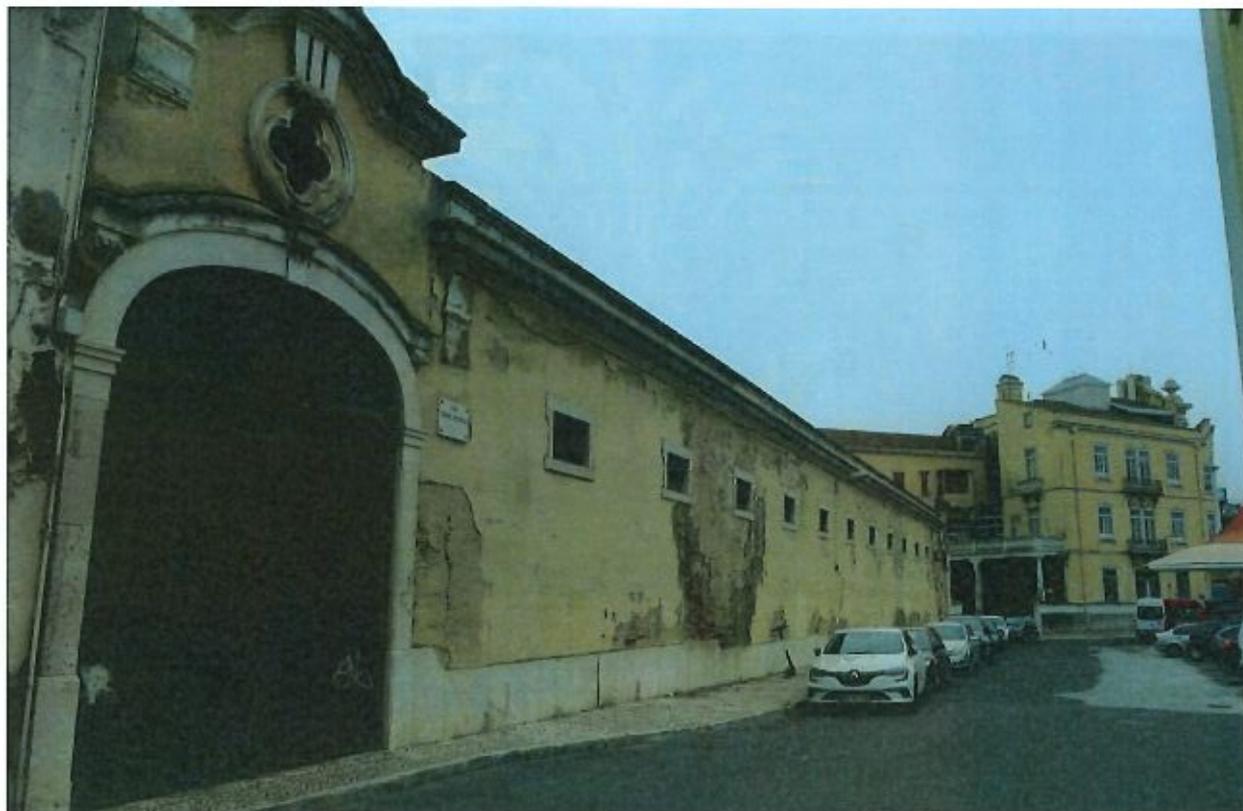
Fig. 32. O edifício do armazém com uma ampla frente à Rua Zófimo Pedroso. Destaca-se no extremo do edifício um amplo vão em arco abatido, protegido por portão de ferro.

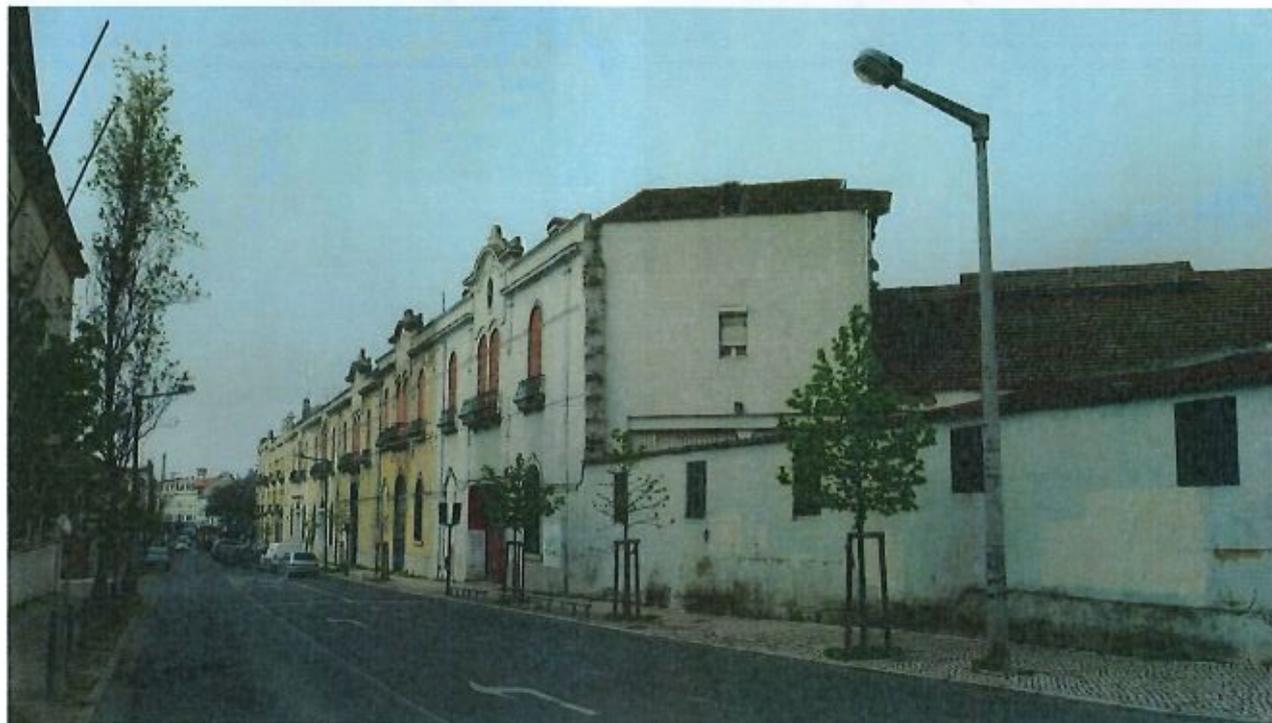
Fig. 37. Rua Fernando Palha, vista a partir do lado nascente. Esta vista permite observar os edifícios residenciais e oficinas, constituindo cinco panos distintos, rebocados e pintados de amarelo, exceto o do extremo nascente, pintado de branco.

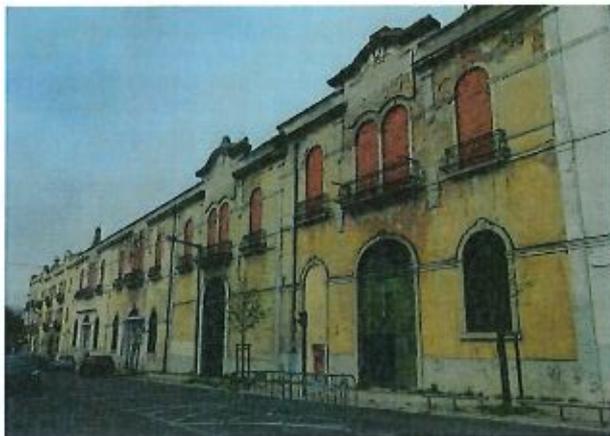
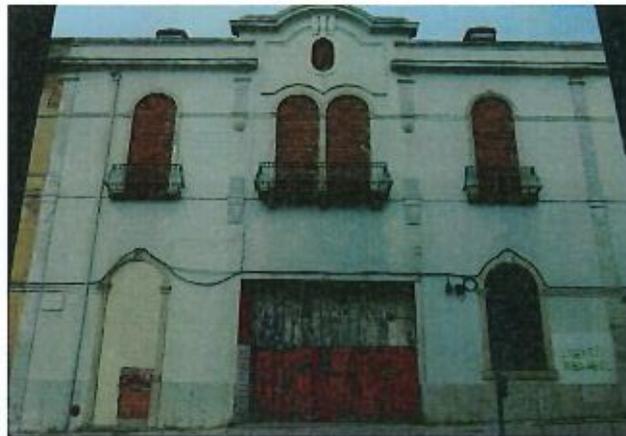
Figs. 38-39. Rua Fernando Palha. Esta vista permite observar os edifícios residenciais e oficinas, constituindo cinco panos distintos, rebocados e pintados de amarelo, exceto o do extremo nascente, pintado de branco.

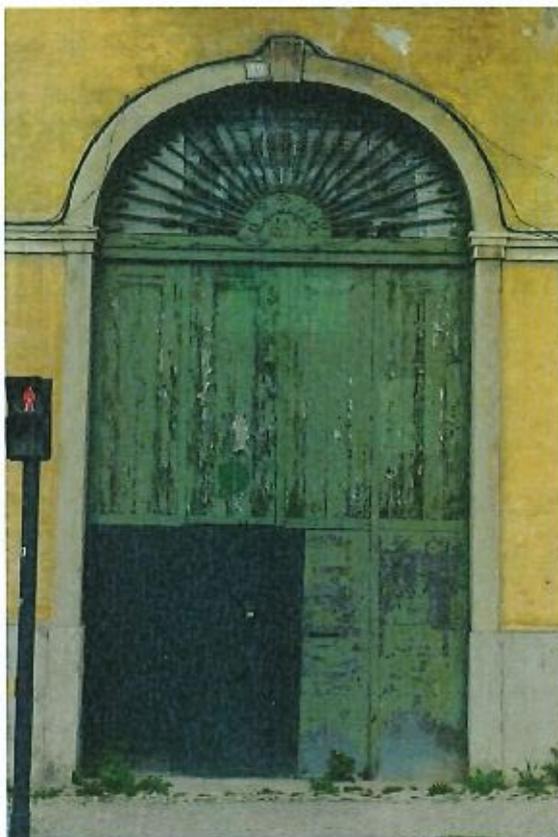
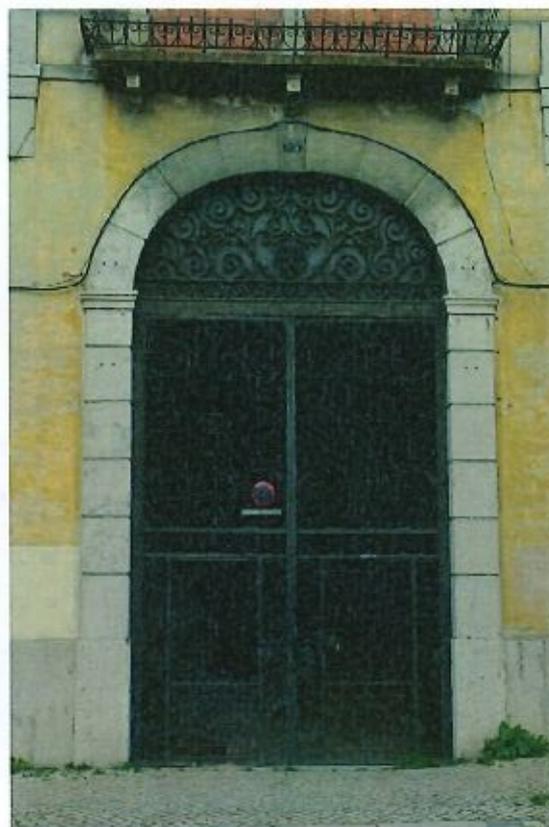
Figs. 40-41. Alguns dos portais inferiores possuem bandeira vazada, onde surgem as iniciais "JDB&C 1917" e outros mais simples, com as iniciais "JDB" nas folhas e a data "1918" na bandeira.

Alguns dos portais inferiores possuem bandeira vazada, onde surgem as iniciais "JDB&C 1917" e outros mais simples, com as iniciais "JDB" nas folhas e a data "1918" na bandeira.

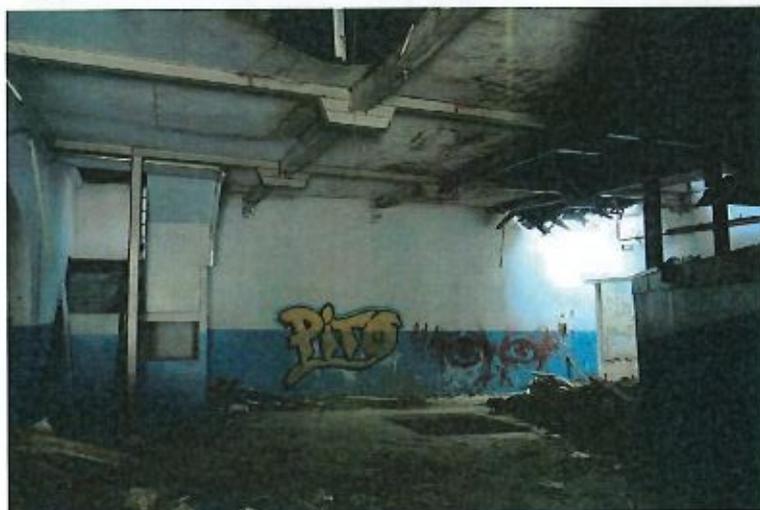
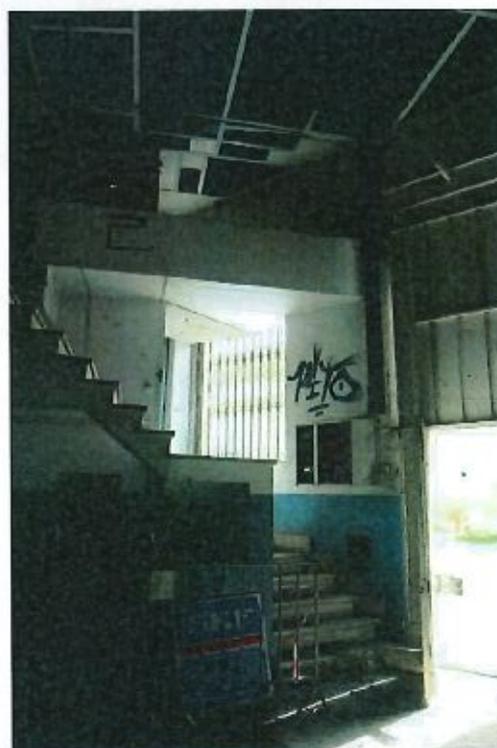
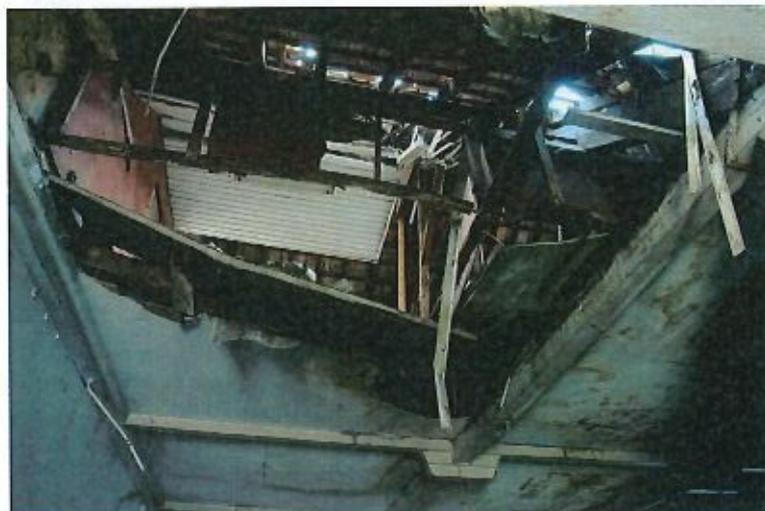
Os edifícios dos armazéns são constituídos por paredes de alvenaria de pedra ordinária com espessuras variáveis entre 0,40m e 1.00m. Interiormente estes edifícios já foram alvo de diversas alterações estruturais¹¹, com elementos quer de betão quer metálicos, sendo os pisos existentes em geral compostos por pavimentos de madeira. As coberturas são constituídas por telhados de duas águas em estrutura de madeira apoiadas nas paredes de alvenaria na periferia.

Figs. 42-44. Estado de conservação dos Armazéns, Rua Fernando Palha, sendo possível observar elementos de madeira apodrecidos e zonas em estado de colapso e pré-colapso.

O edifício da Rua Fernando Palha 3-9 encontra-se igualmente em muito mau estado de conservação com desagregações generalizadas em paredes de alvenaria de pedra, humidade generalizada no piso 0, fendilhações nas paredes, elementos de madeira apodrecidos e zonas em estado de pré-colapso.

¹¹ De acordo com o Estudo de Diagnóstico / Memória Descritiva, elaborado pela A2P, para a REFLETECARISMA, em julho de 2019, em «geral, os edifícios dos armazéns encontram-se em muito mau estado resultado não só resultante da falta de manutenção e do desgaste natural do tempo, como também das diversas alterações a que foram sujeitos, que levaram a uma maior fragilidade estrutural, com algumas zonas já colapsadas ou em pré-colapso.». pág. 8.

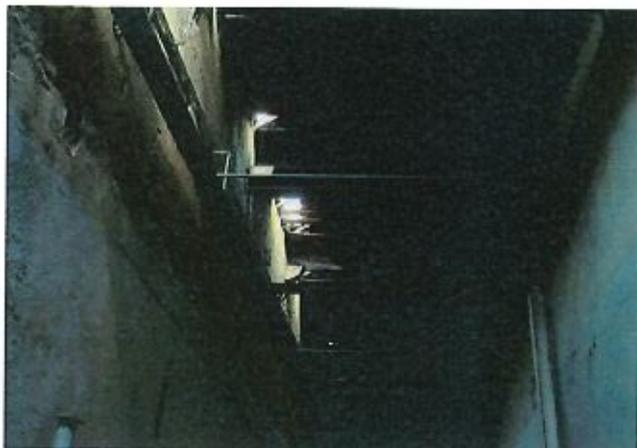
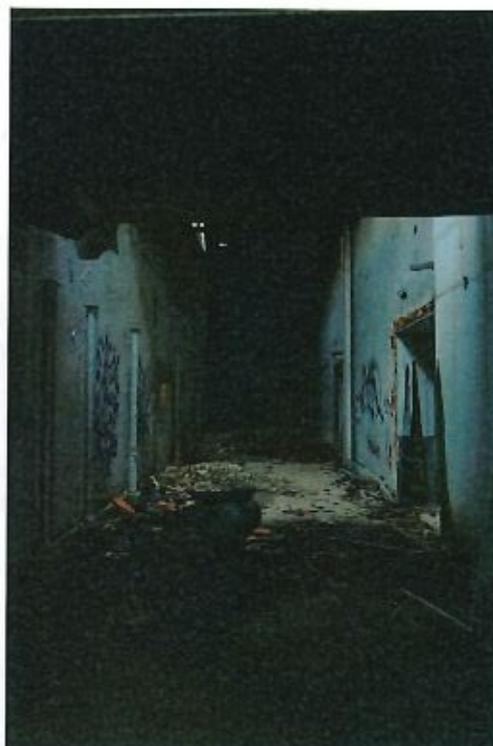
Figs. 45-46. Estado de conservação dos Armazéns, é possível observar elementos de madeira apodrecidos e zonas em estado de colapso e pré-colapso. Rua Fernando Palha

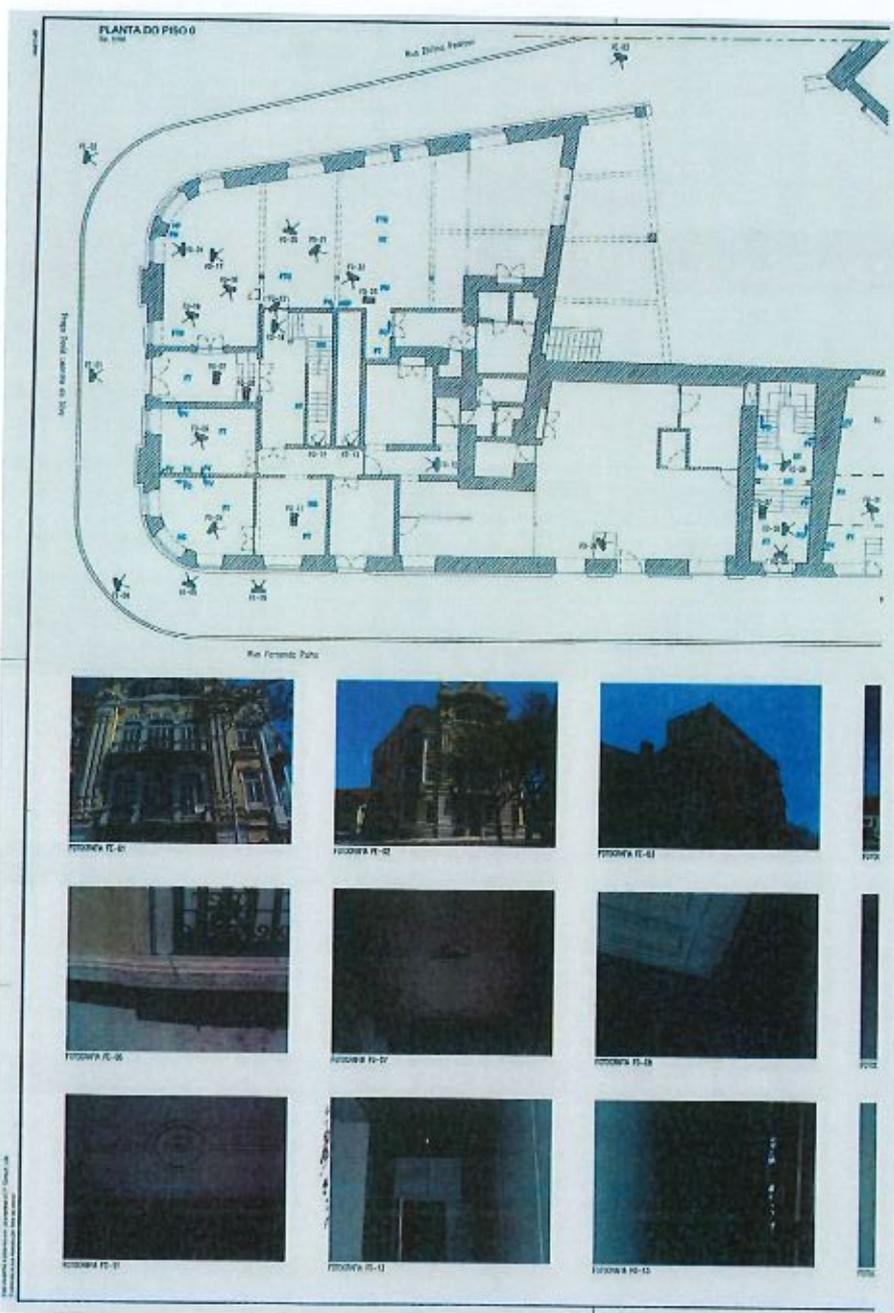
Fig. 54. Exemplo de um desenho do levantamento fotográfico das anomalias registadas e localizadas em planta efetuados pela «A2P, estudos e projectos» (série de 28 desenhos em anexo).

Para o conjunto de edifícios em análise, sítos na Praça David Leandro da Silva, Rua Fernando Palha, 3-23 e Rua Zófimo pedroso, 29-33 e 67-73, a «A2P, estudos e projectos», produziu para os proprietários REFLETECARISMA, SA, um extenso levantamento fotográfico das anomalias registadas e localizadas em planta (série de 28 desenhos em anexo).

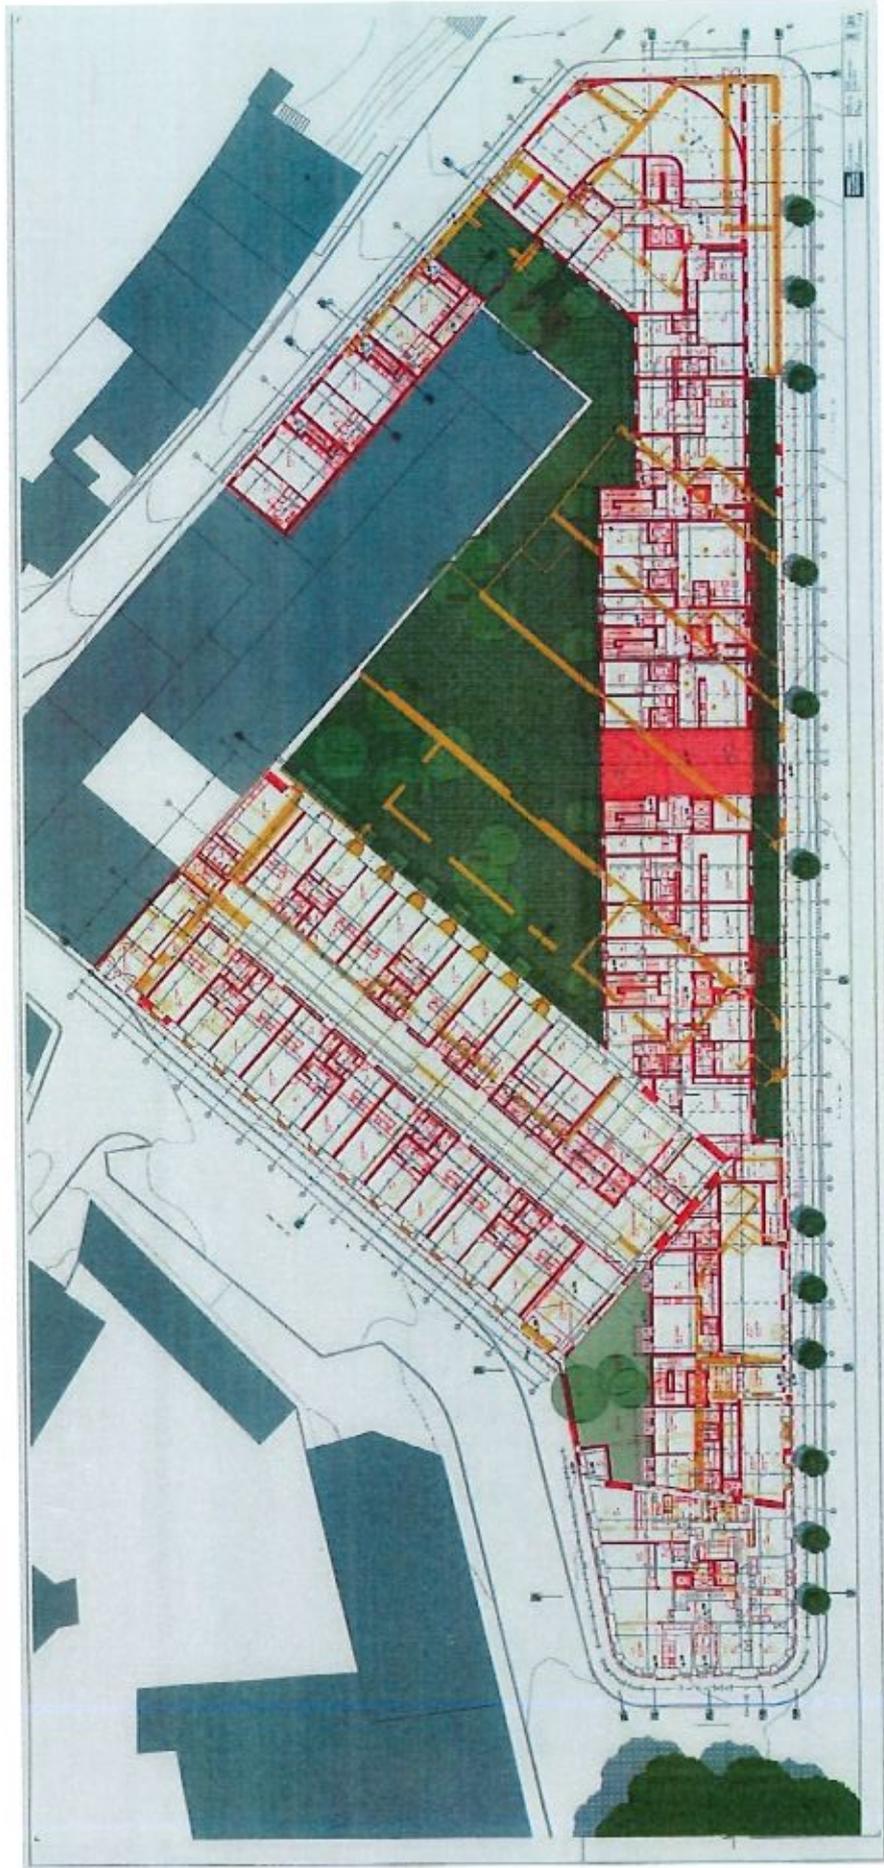
Fig. 55. Desenho de Alterações/Cores Conventuais, Projeto de Licenciamento, fevereiro de 2021. Planta 1.05 AE – Planta piso 0.

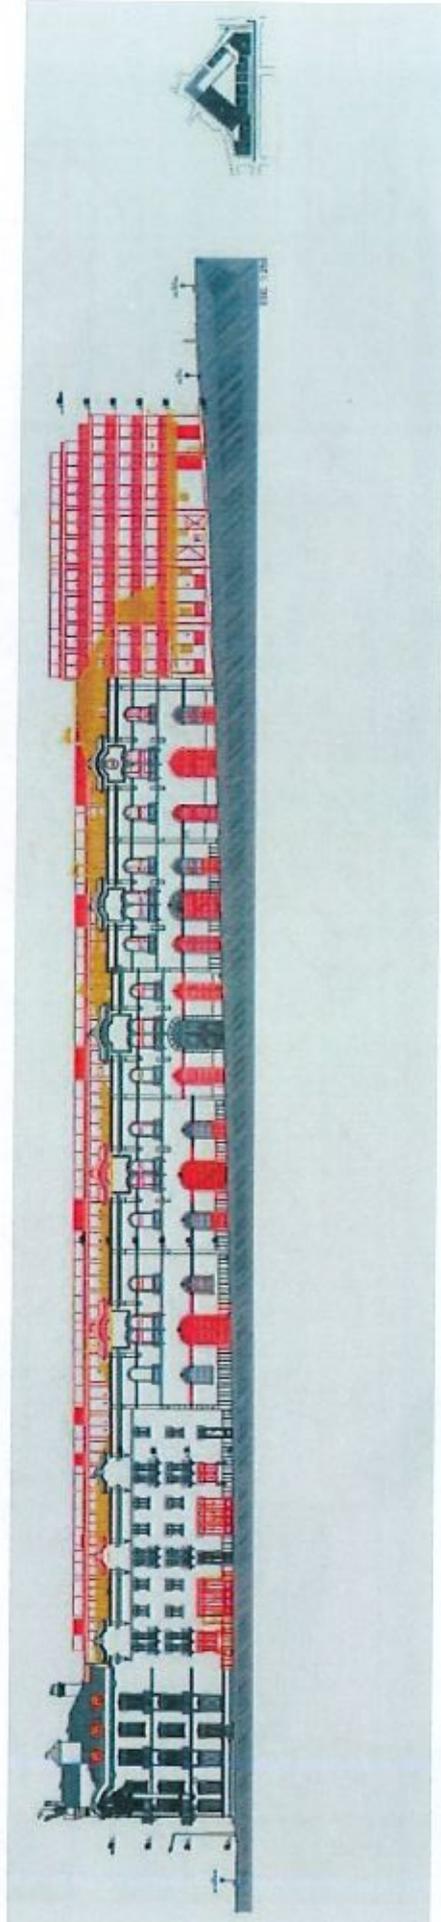
Fig. 56. Desenho de Alterações/Cores Conconvencionais, Projeto de Licenciamento, fevereiro de 2021. Cortes e Alçados 2.01 AE – Alçado nascente, Rua Fernando Palha

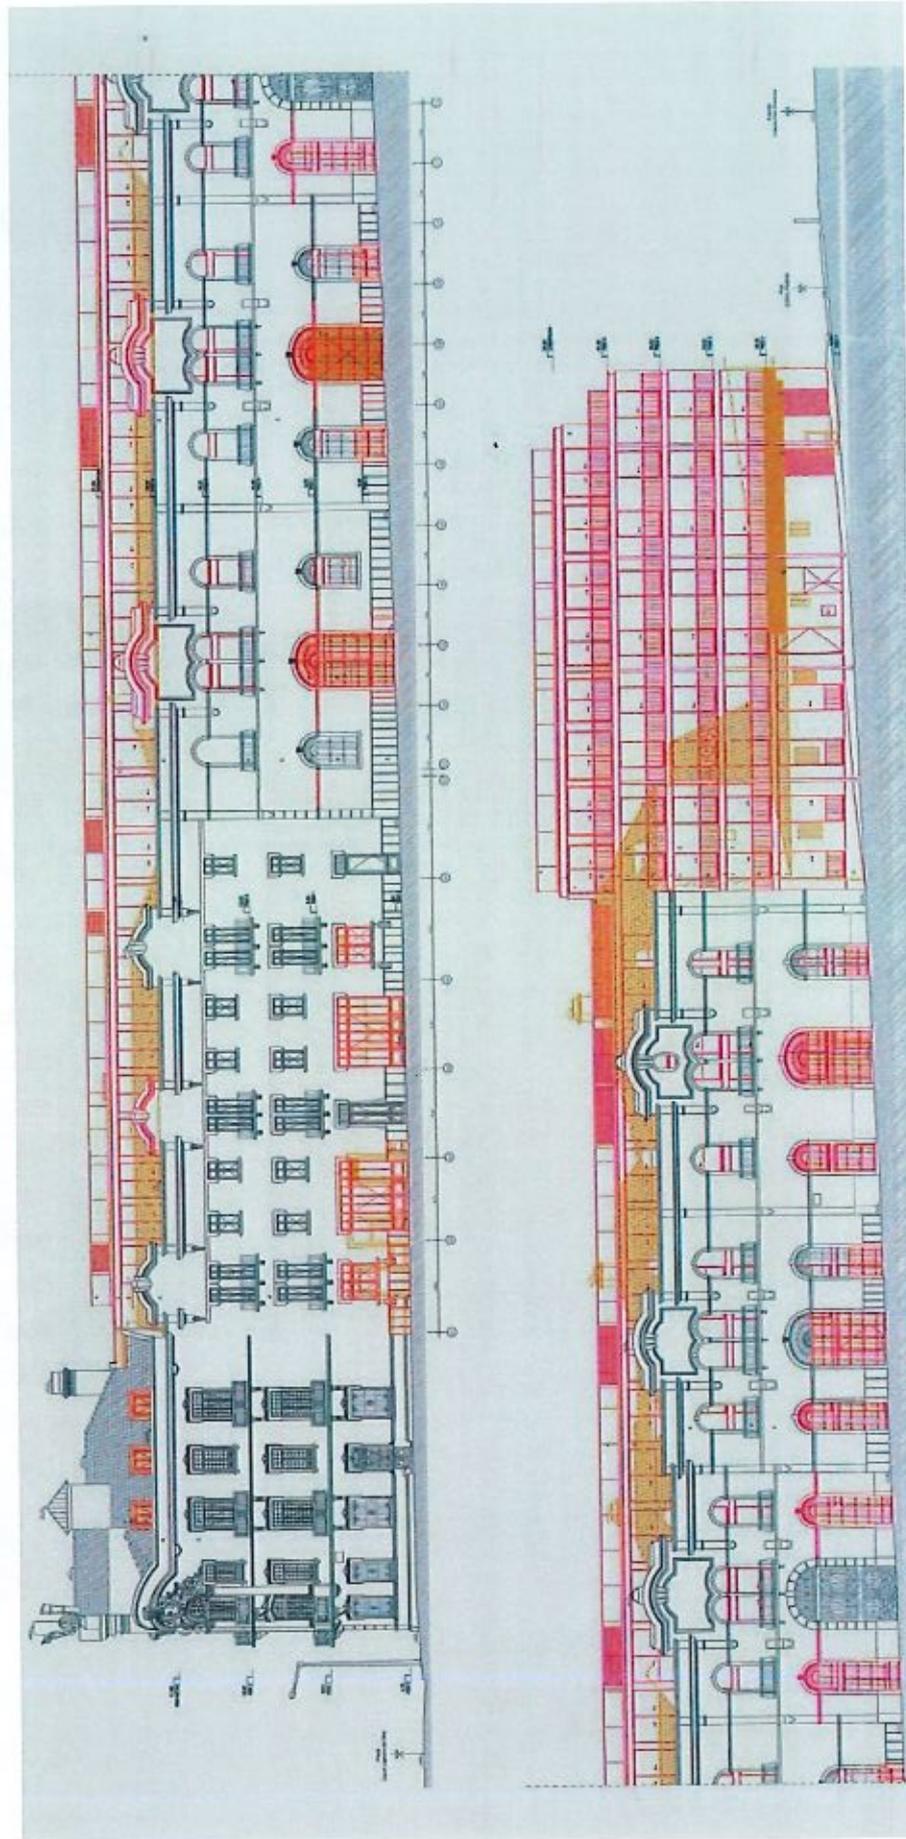
Fig. 57. Desenho de Alterações/Cores Convencionais, Projeto de Licenciamento, fevereiro de 2021. Cortes e Alçados 2.01 AE – Alçado nascente, Rua Fernando Palha

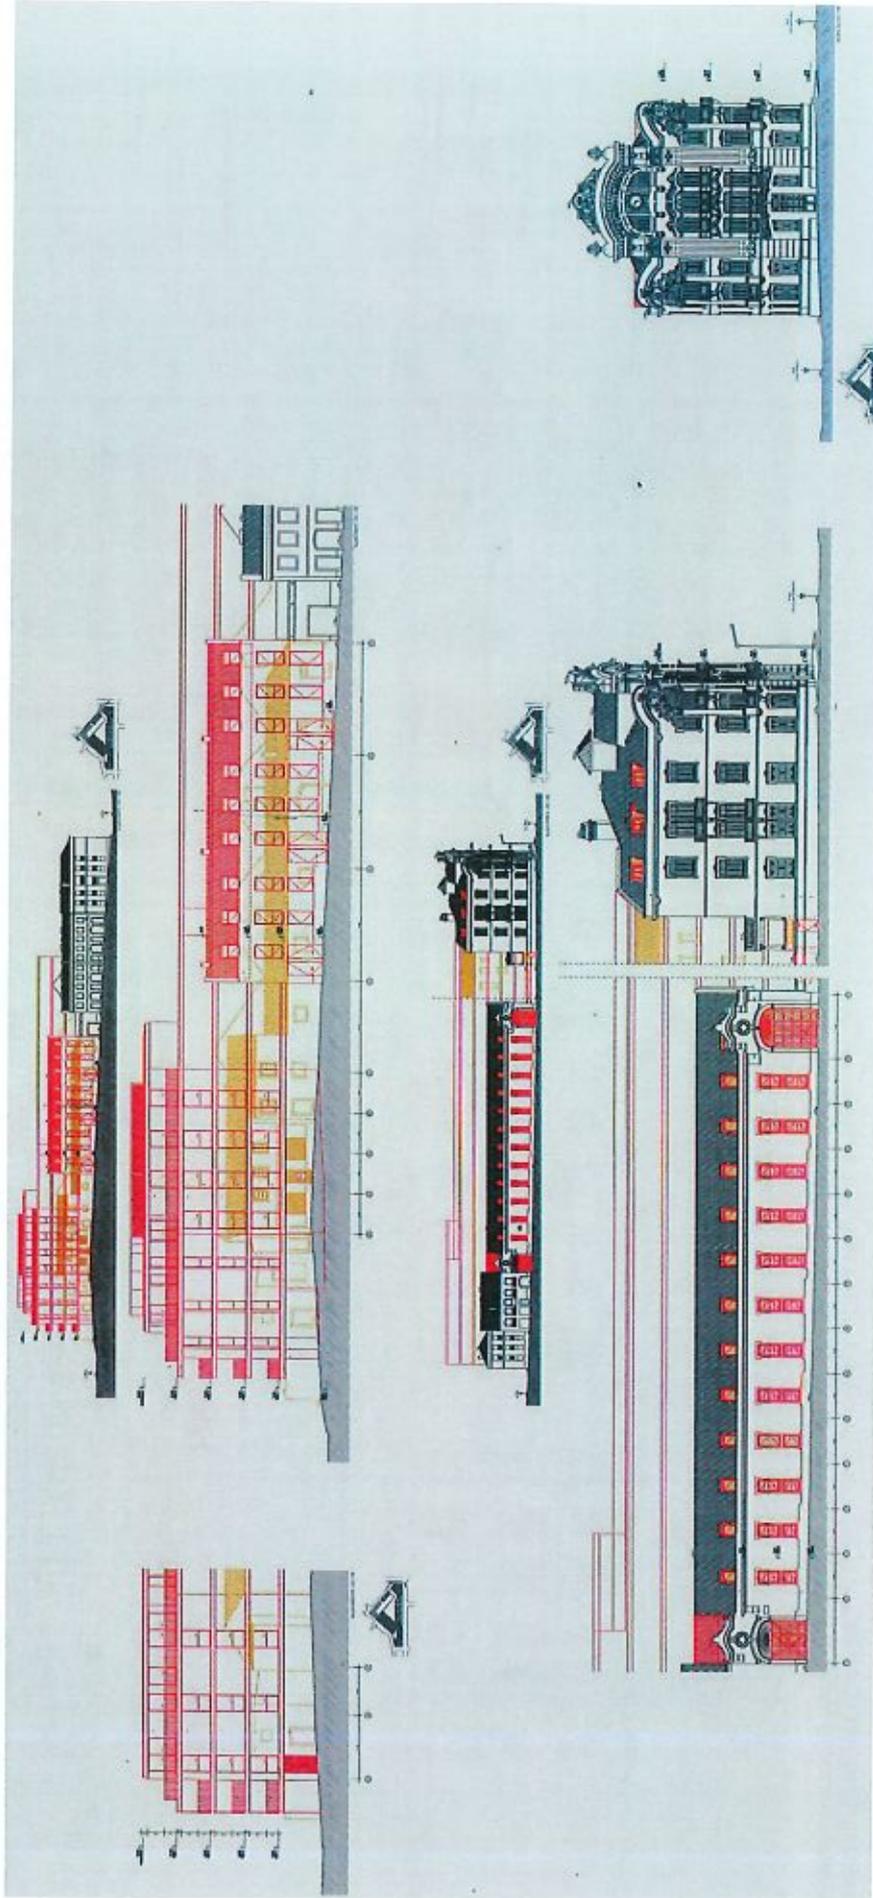
Fig. 58. Desenho de Alterações/Cores Convencionais, Projeto de Licenciamento, fevereiro de 2021. Cortes e Alçados 2.03 AE – Alçado norte e poente, Rua Zófimo Pedroso.

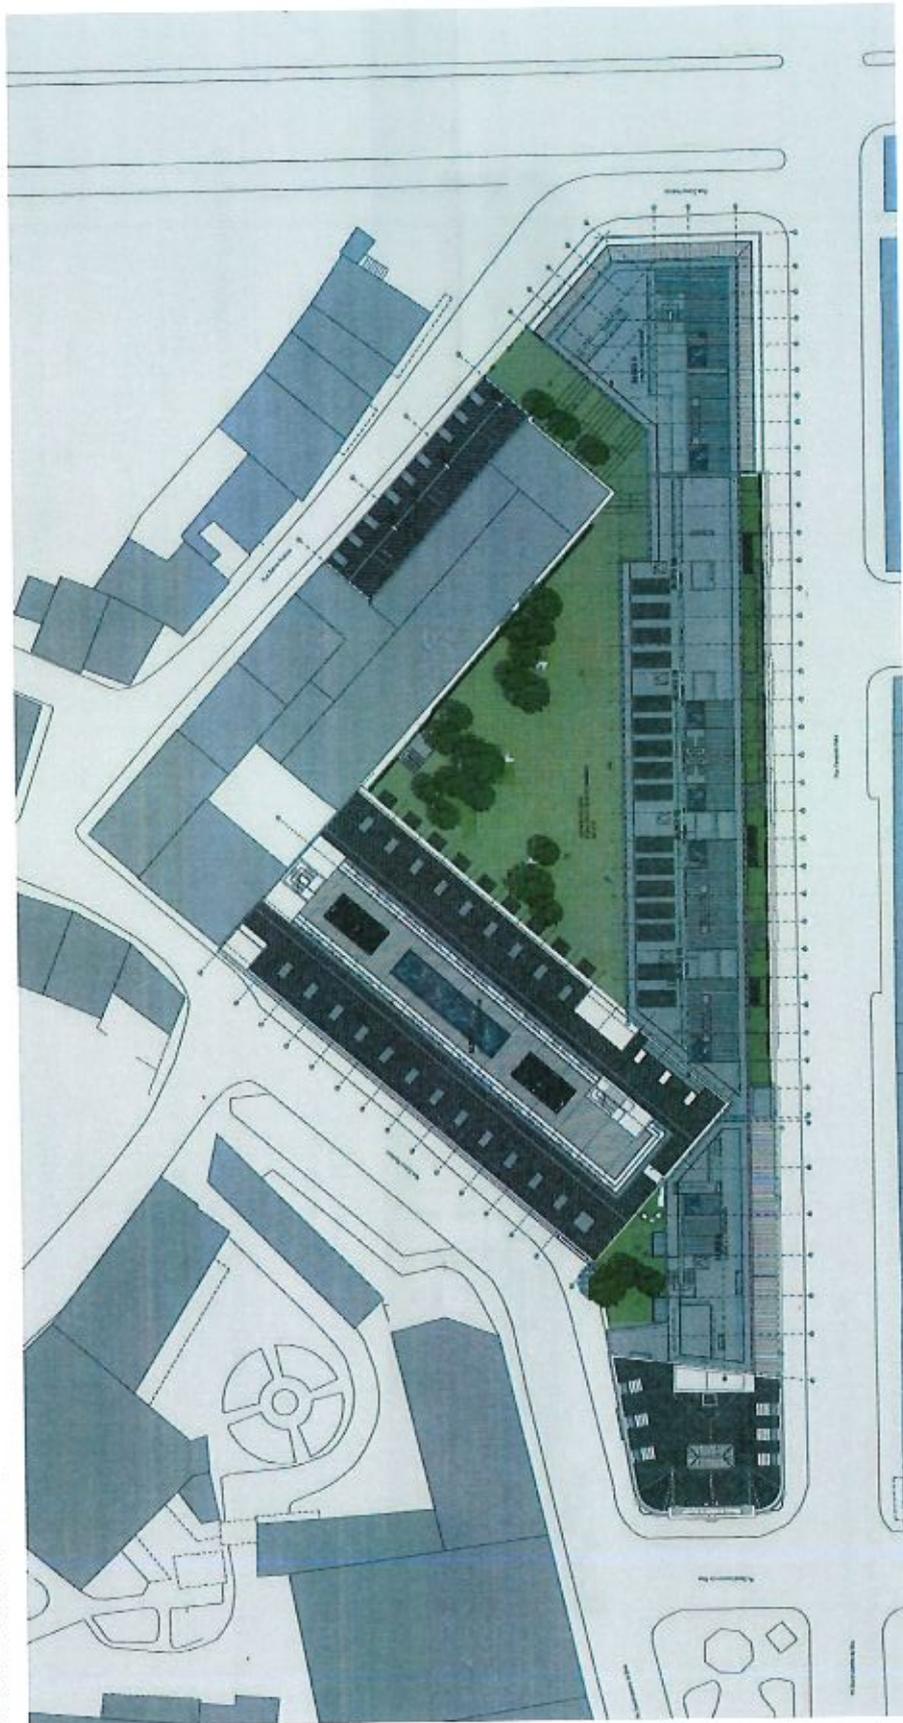
Fig. 59. Desenho da Proposta/Projeto de Licenciamento, fevereiro de 2021. Plantas, Planta de Implantação 1.00

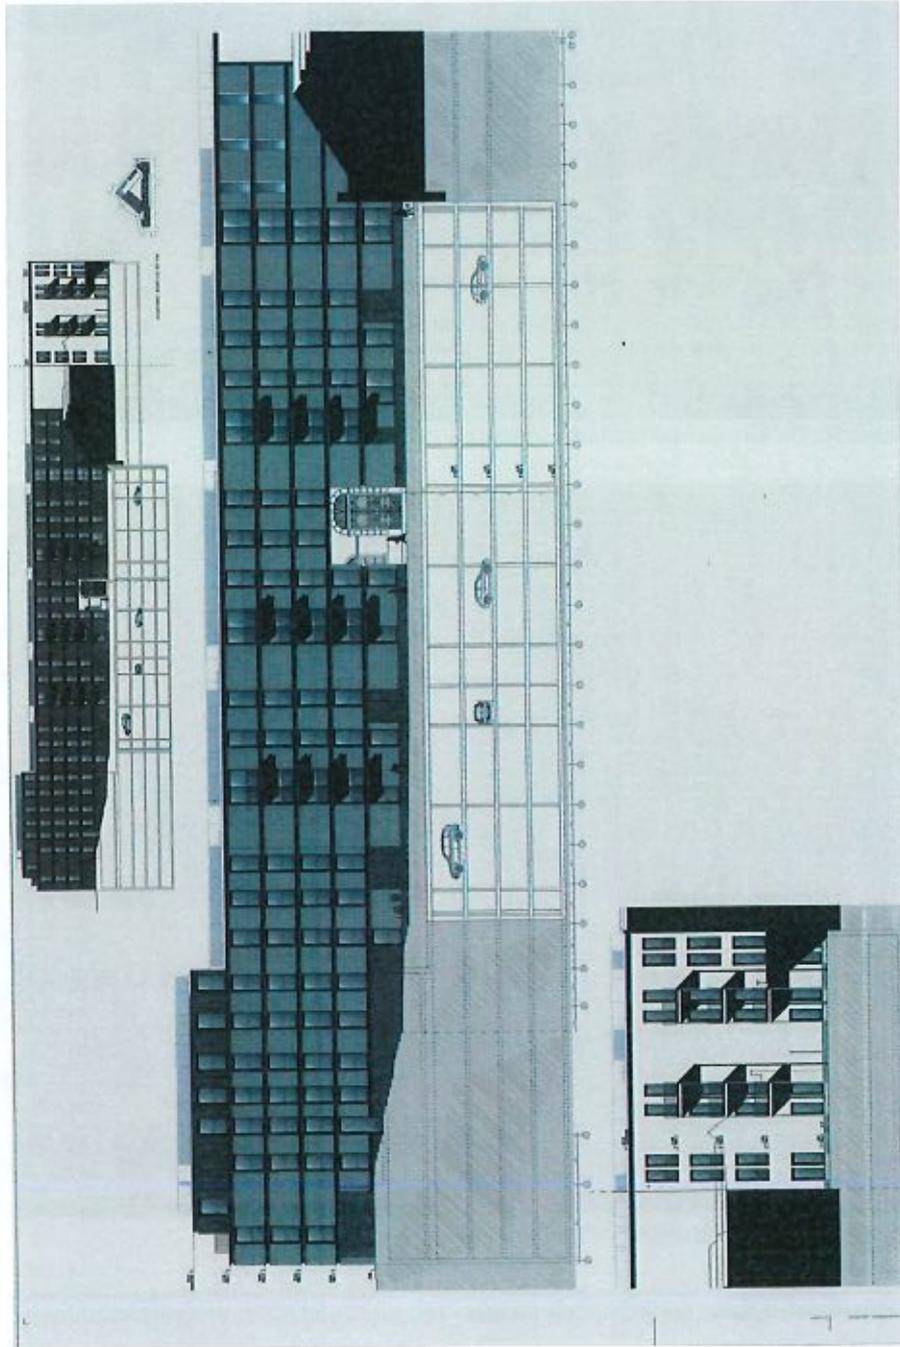
Fig. 63. Desenho da Proposta/Projeto de licenciamento, fevereiro de 2021. Cortes e Alçados, Corte longitudinal L1 / Alçado TARDOZ, 2.04.

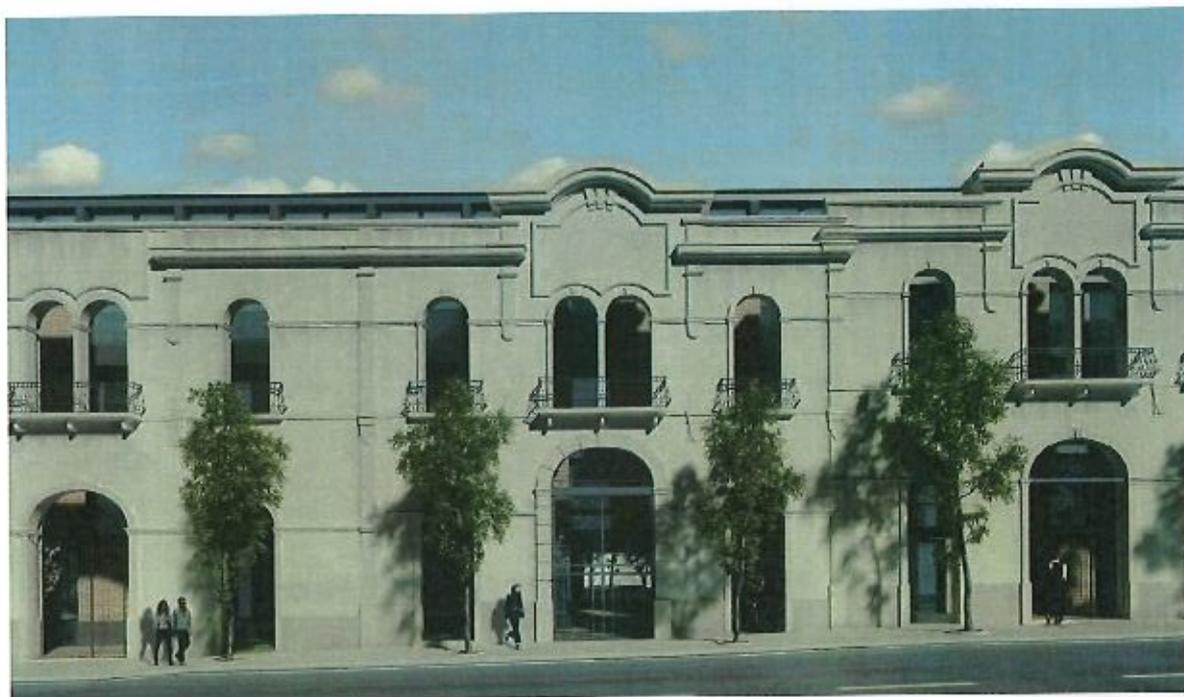
Fig. 66. Perspectiva da Rua Fernando Palha (observa-se a passagem para a galeria de acesso ao longo da rua).
