INFORMAÇÃO n.º 966/DPIMI/2021 data: 21.05.2021 cs: 1511624

Processo n.º: 2017/11-06/21/CL/735 - CSP 166988

Assunto: Proposta de classificação dos edifícios da fábrica José Domingos Barreiro, na Praça David Leandro da Silva, 28, na Rua Fernando Palha, 3 a 23, e na Rua Zófimo Pedroso, Lisboa, freguesia de Marvila, concelho e distrito de Lisboa.

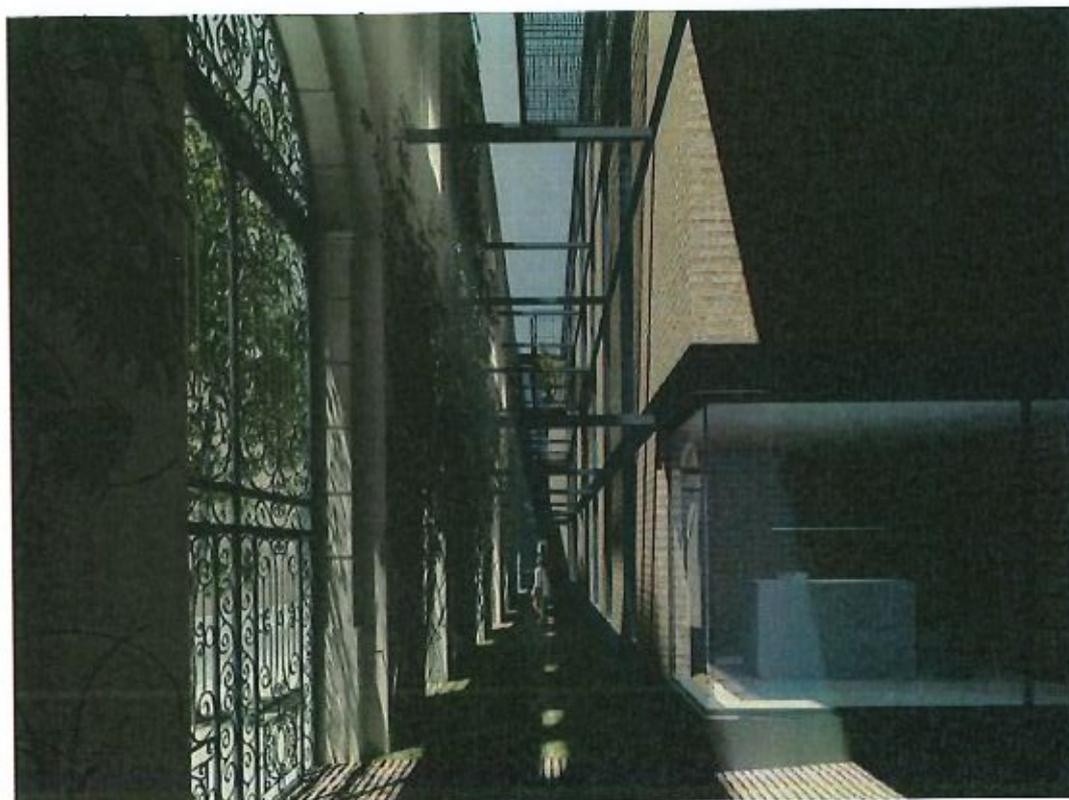
Fig. 67. Perspectiva da galeria de acesso ao longo da Rua Fernando Palha.
